Asbestinventarisatetest

Keizershoek 206, 2550 Kontich

Attestnummer : 20240126-000211.000

Uitgegeven op : 26.01.2024

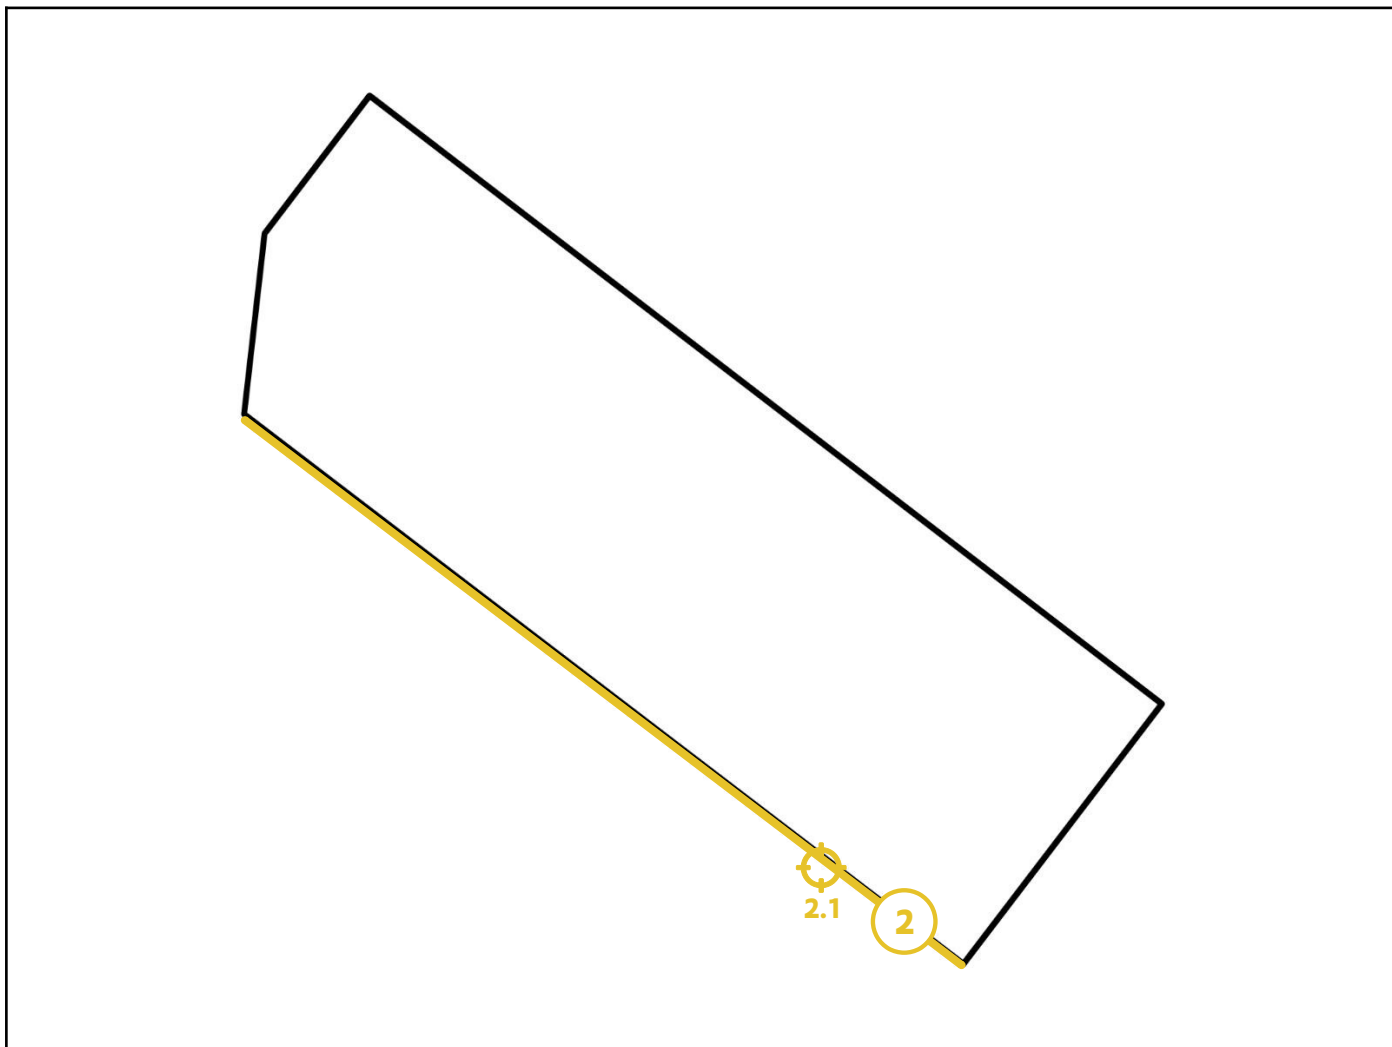
Plan 1.1: Hoofdgebouw plan

Beschrijving	Type	Actie
2. Ieën gevelbekleding	Asbestmateriaal	Zorgvuldig beheren
2.1 Code: M002	Puntmonster	-

Eindbeoordeling materiaalrisico	Laag materiaalrisico en/of verlaagde kans op vezelvrijgave
---------------------------------	--

Gebondenheid	Categorie 1: hechtgebonden in oorsprong
Asbestsoort (vezeltype)	Alleen chrysotiel
Asbestconcentratie	Laag (< 50%)
Afschermingsgraad van het gehele materiaal	Geheel of deels vrij aan de buitenlucht
Toestand van het materiaal	Licht beschadigd, licht verweerd. Intact materiaal type Pical – asbestboard of categorie III 'gebondenheid'

#	Type	Referentie	Resultaat
2.1	Puntmonster	M002	Chrysotiel

Beschrijving	leien gevelbekleding
Omgeving	Buiten
Primaire drager	Wand buitenschil
Asbestmateriaal	Dak- en gevelbekleding - Lei, shingle
Bindmiddel van asbestmateriaal	Kunststof of -hars
Gebondenheid op basis van bindmiddel	Hecht

- Zorg voor een veilig beheer. Vermijd het beschadigen van het asbestmateriaal. Controleer de toestand jaarlijks op wijzigingen.
- Hemelwater dat afspoelt van asbestcement daken of gevels kan asbestdeeltjes bevatten. Gebruik het enkel voor gesloten circuits (bv. spoelen toiletten). Reinig na het vervangen van het dak of de gevel de dakgoten en regenwaterput of -ton om asbesthoudend sediment of slib te verwijderen

- Eenvoudige handelingen: enkel door erkend asbestverwijderaar
Door erkend asbestverwijderaar laten uitvoeren om kans op breuken bij afbraak en dus vrijkomen van stofvezels zo goed als volledig uit te sluiten.

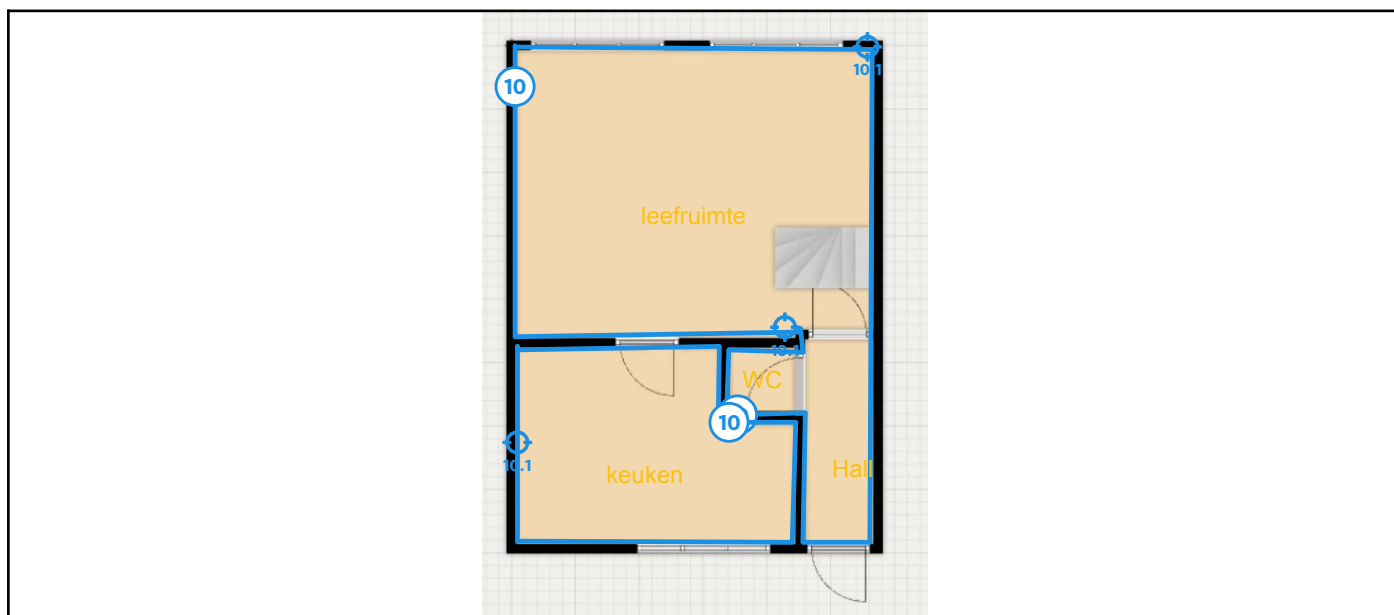
Plan 1.2: grondplan gelijkvloers

Beschrijving	Type	Actie
10. wand pleisterwerk	Geen asbest	-
10.1 Code: M001	Mengmonster	-

Geen asbest

#	Type	Referentie	Resultaat
10.1	Mengmonster	M001	Geen asbest

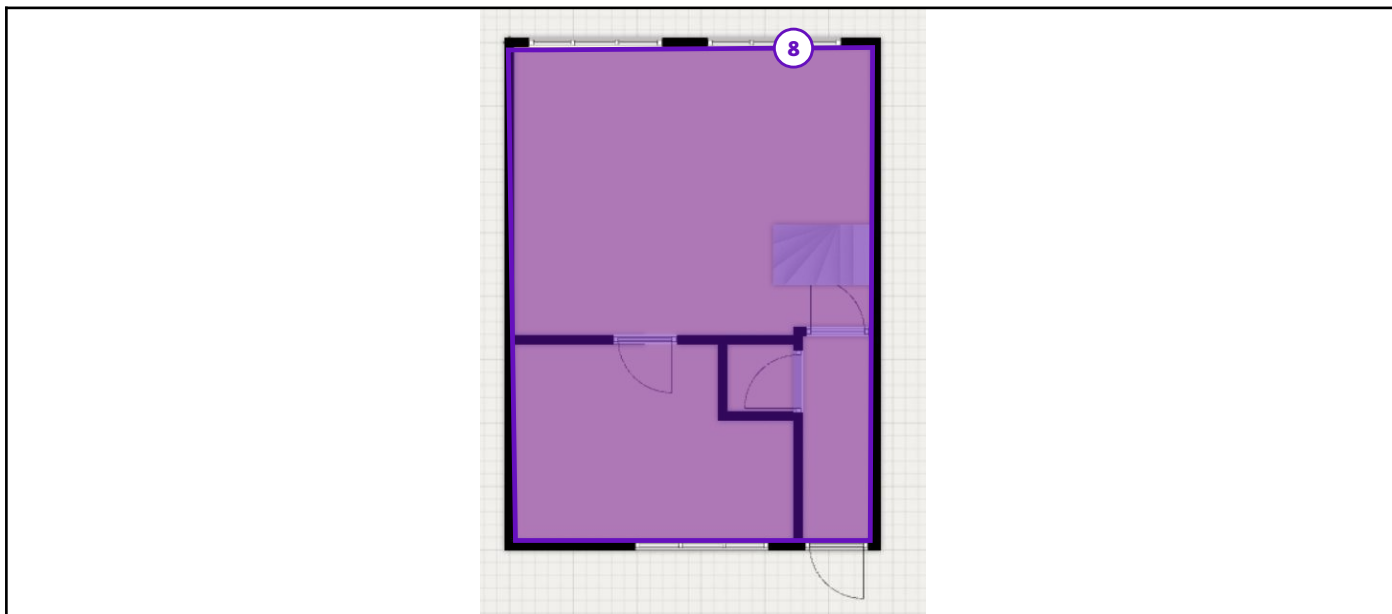
Plan 1.3: grondplan gelijkvloers

Beschrijving	Type	Actie
8. plafond pleisterwerk	Advies	-

Alle wanden, zowel op het gelijkvloers als op de eerste verdieping waren bedekt met gyprocplaten en/of houten panelen. Zonder destructief onderzoek konden de oorspronkelijke plafonds niet bemonsterd worden.?

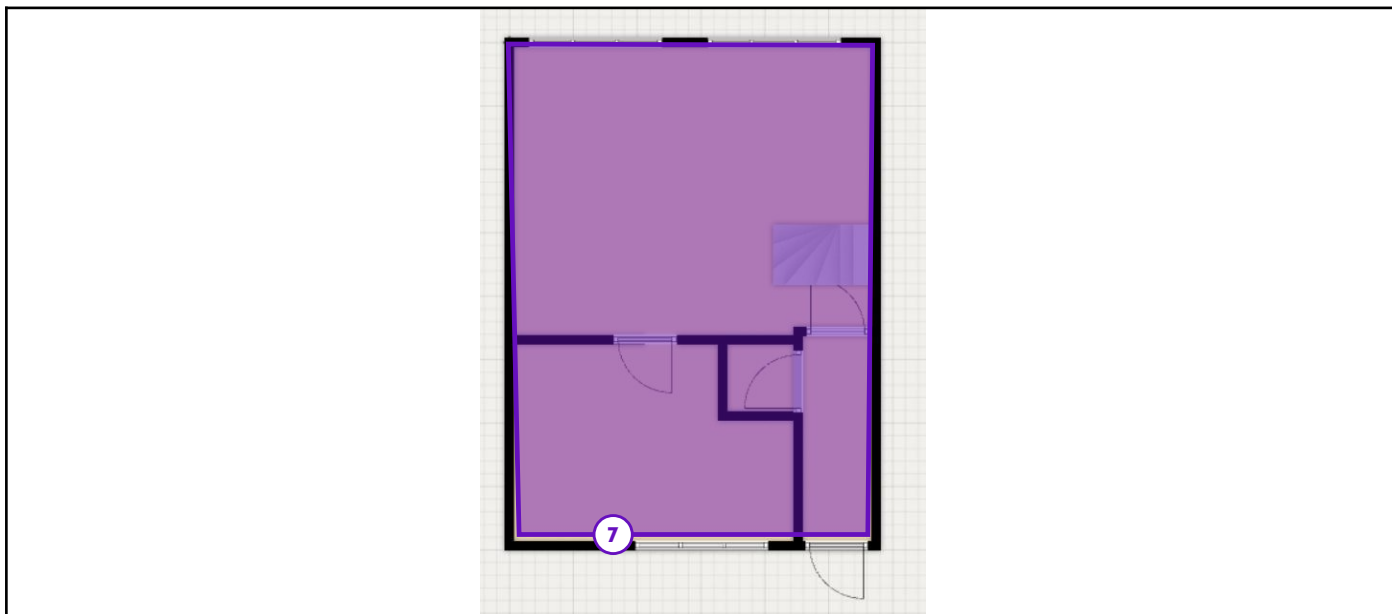
Plan 1.4: grondplan gelijkvloers

Beschrijving	Type	Actie
7. vloeren huis	Advies	-

Alle vloeren, zowel op het gelijkvloers als op de eerste verdieping bestonden uit vrij recent geplaatste tegel en/of tapis plein en/of laminaatparket. Zonder destructief onderzoek kon de ondervloer niet worden bemonsterd.

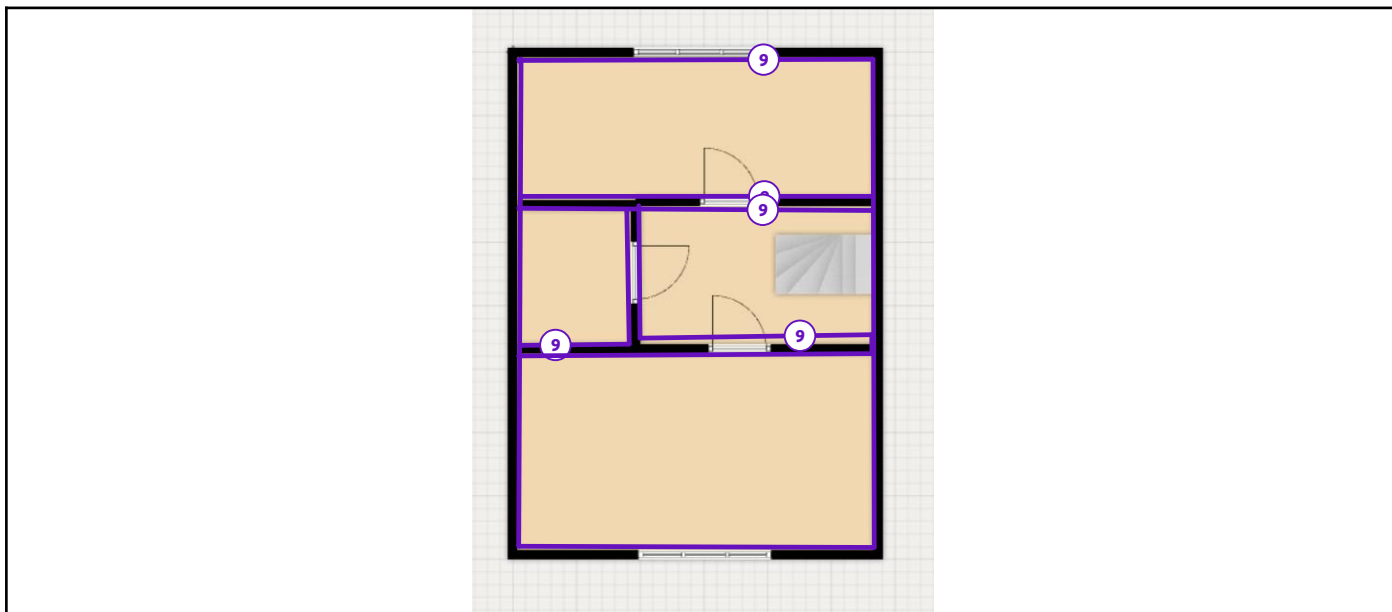
Plan 1.5: grondplan 1ste verdieping

Beschrijving	Type	Actie
9. wand pleisterwerk	Advies	-

Het overgrote deel van de wanden, zowel op gelijkvloers als op verdieping 1 was bekleed met ofwel gyproc ofwel met houten wandplaten. Zonder destructief onderzoek kon oorspronkelijke wand niet bemonsterd worden

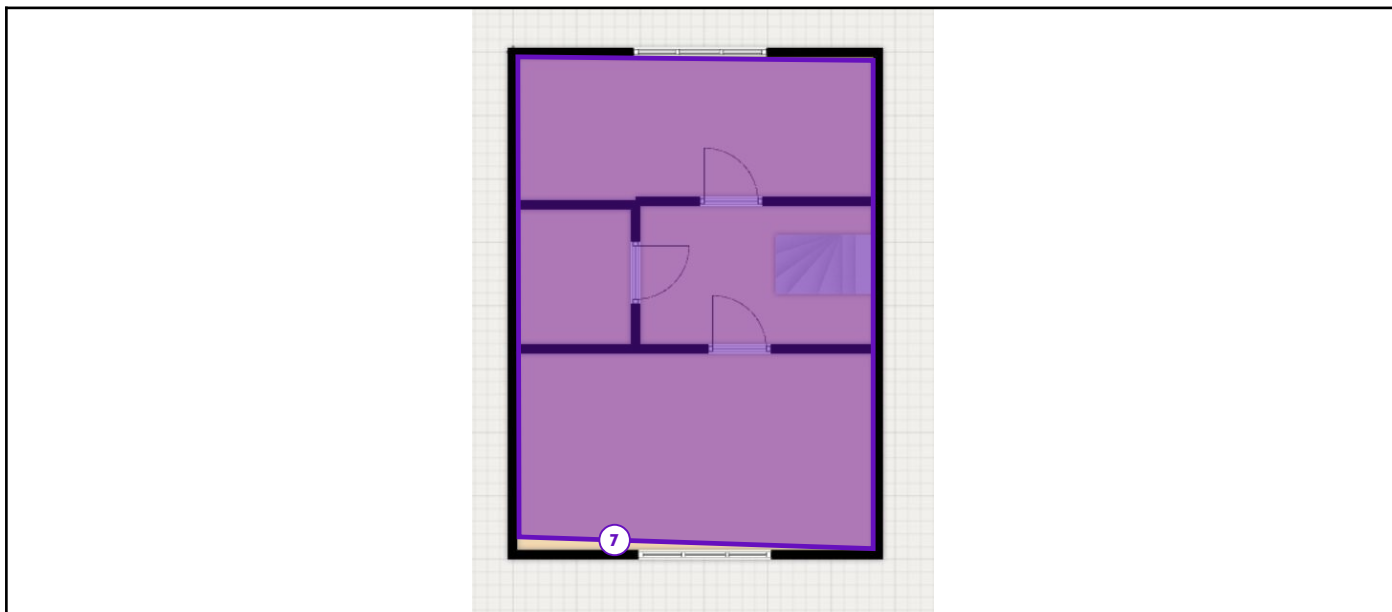
Plan 1.6: grondplan 1ste verdieping vloeren

Beschrijving	Type	Actie
7. vloeren huis	Advies	-

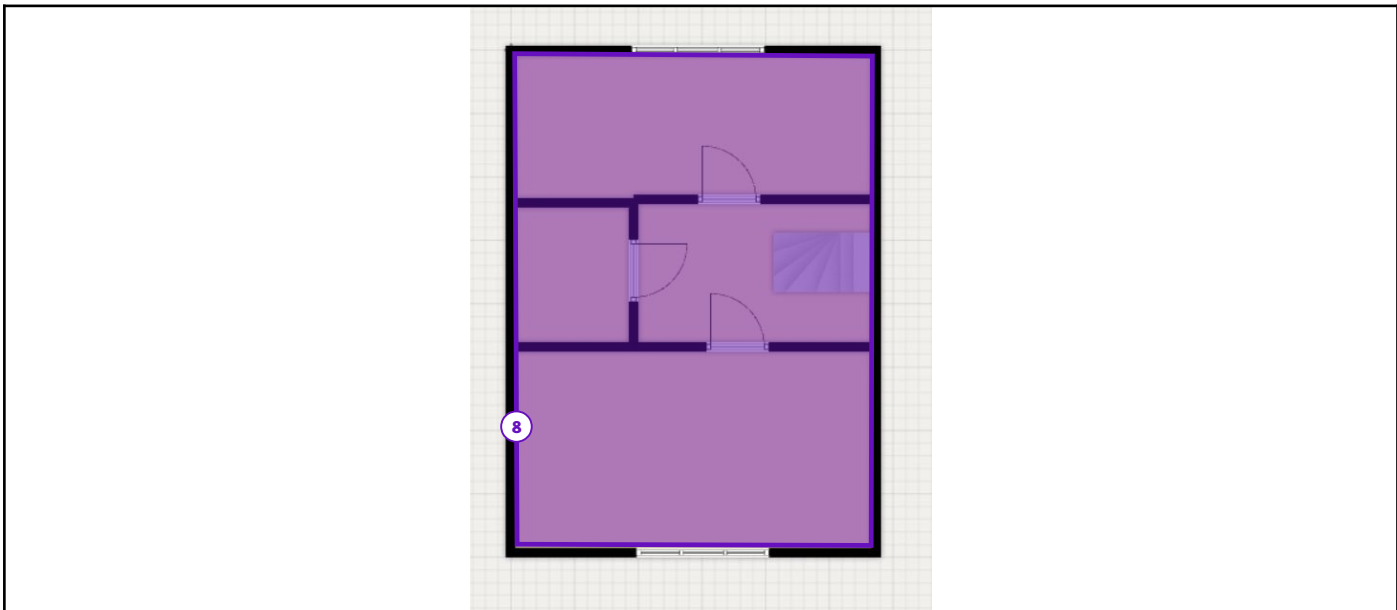
Plan 1.7: grondplan 1ste verdieping

Beschrijving	Type	Actie
8. plafond pleisterwerk	Advies	-

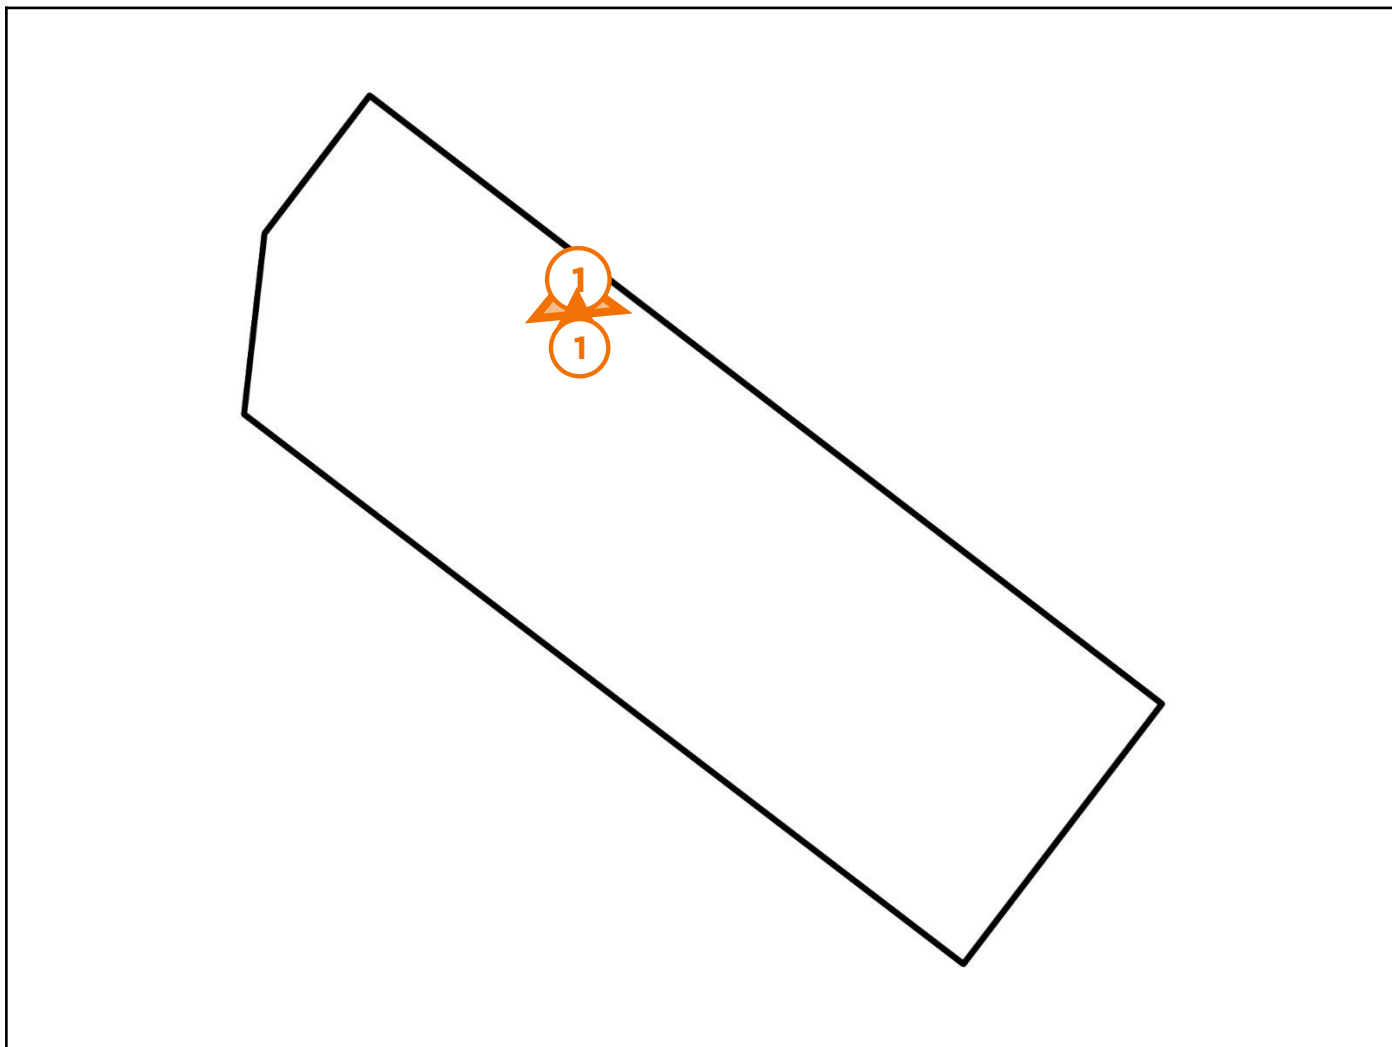
Plan 1.8: Hoofdgebouw plan

Beschrijving	Type	Actie
1. Cementen rookgaskanaal	Asbestmateriaal	Verwijderen

Eindbeoordeling materiaalrisico	Laag materiaalrisico en/of verlaagde kans op vezelvrijgave
---------------------------------	--

Gebondenheid	Categorie 1: hechtgebonden in oorsprong
Asbestsoort (vezeltype)	Crocidoliet aanwezig
Asbestconcentratie	Laag (< 50%)
Afschermingsgraad van het gehele materiaal	Geheel of deels vrij aan de buitenlucht
Toestand van het materiaal	Onbeschadigd, niet verweerd

Beschrijving	Cementen rookgaskanaal
Omgeving	Buiten
Primaire drager	HVAC infrastructuur en uitrusting
Asbestmateriaal	Rookgaskanaal
Bindmiddel van asbestmateriaal	Cement
Gebondenheid op basis van bindmiddel	Hecht
Hoeveelheid (lengte - omtrek - dikte - aantal)	<ul style="list-style-type: none">• 2,00 m - 10,00 cm - 2,00 cm - 1 stuk
Totaal volume	0,004 m ³
Eenvoudig bereikbaar	Ja
Bevestigingswijze	<ul style="list-style-type: none">• Verlijmd, ingegoten, versmeerd
Identificatiemethode	Vaststelling zonder monsternamen

- Zorg voor een veilig beheer. Vermijd het beschadigen van het asbestmateriaal. Controleer de toestand jaarlijks op wijzigingen.
- Zorg voor een veilig beheer en verwijder dit asbestmateriaal wanneer het bij werken eenvoudig bereikbaar wordt. Controleer de toestand jaarlijks op wijzigingen.

- Eenvoudige handelingen: enkel door erkend asbestverwijderaar
Bij verwijdering kan rookgaskanaal breken. Optimaal is laten verwijderen door een erkend asbestverwijderaar met kennis van zaken

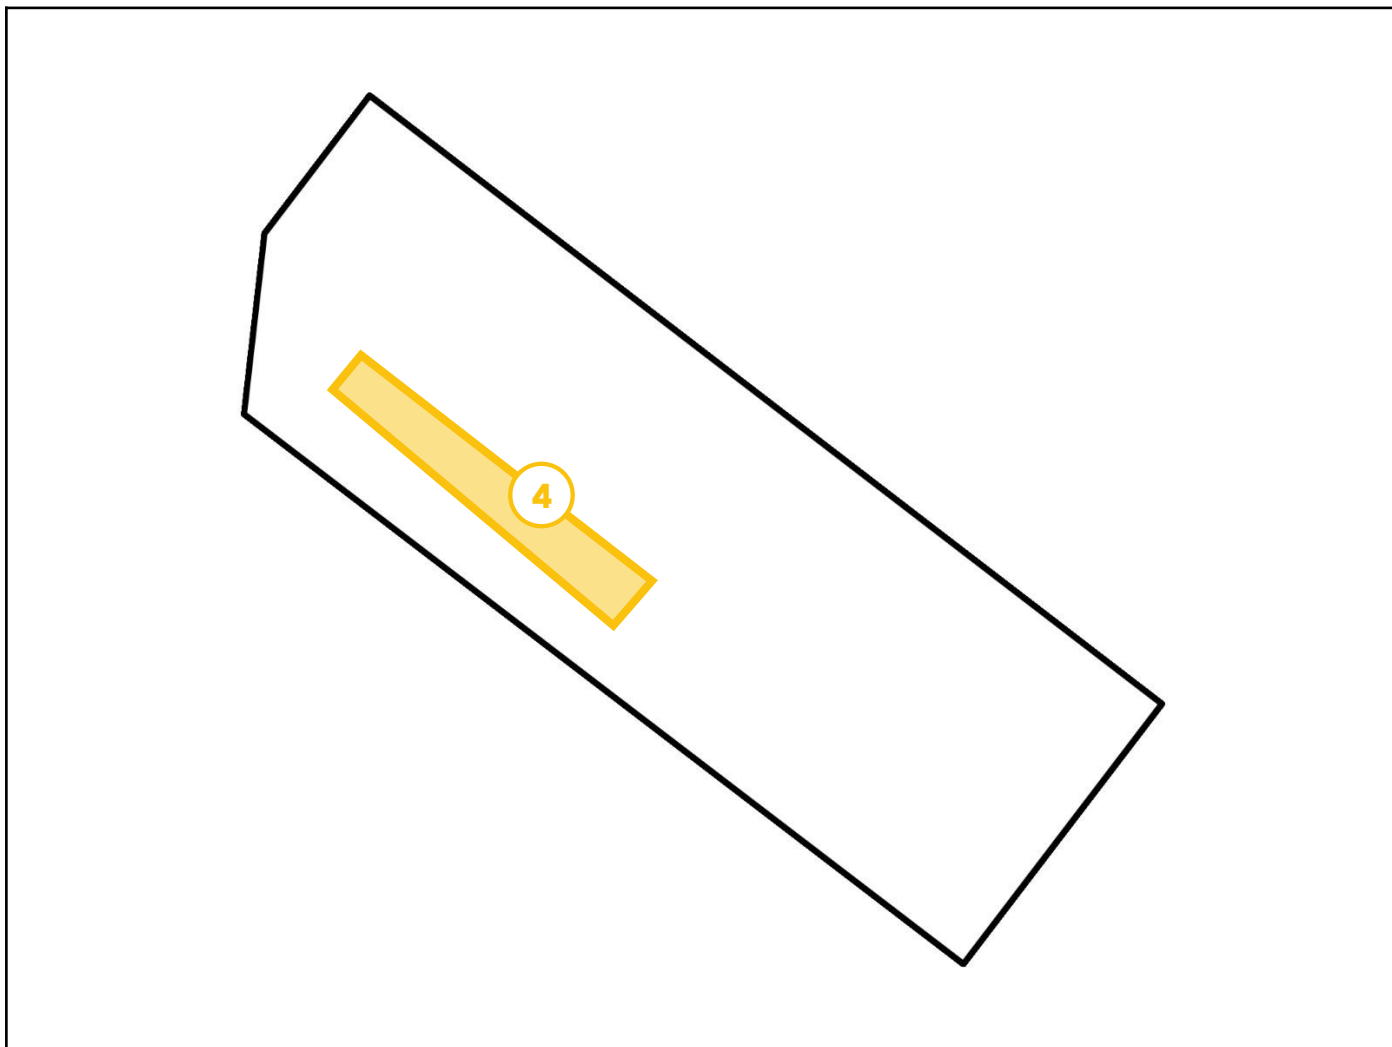
Plan 1.9: Hoofdgebouw plan

Beschrijving	Type	Actie
4. witte alalu lichtstraat uitbouw	Uitsluiting	-

Uitgesloten van inspectie

Bouwjaar: 2022

Constructies gebouwd vanaf 2001 moeten niet onderzocht worden

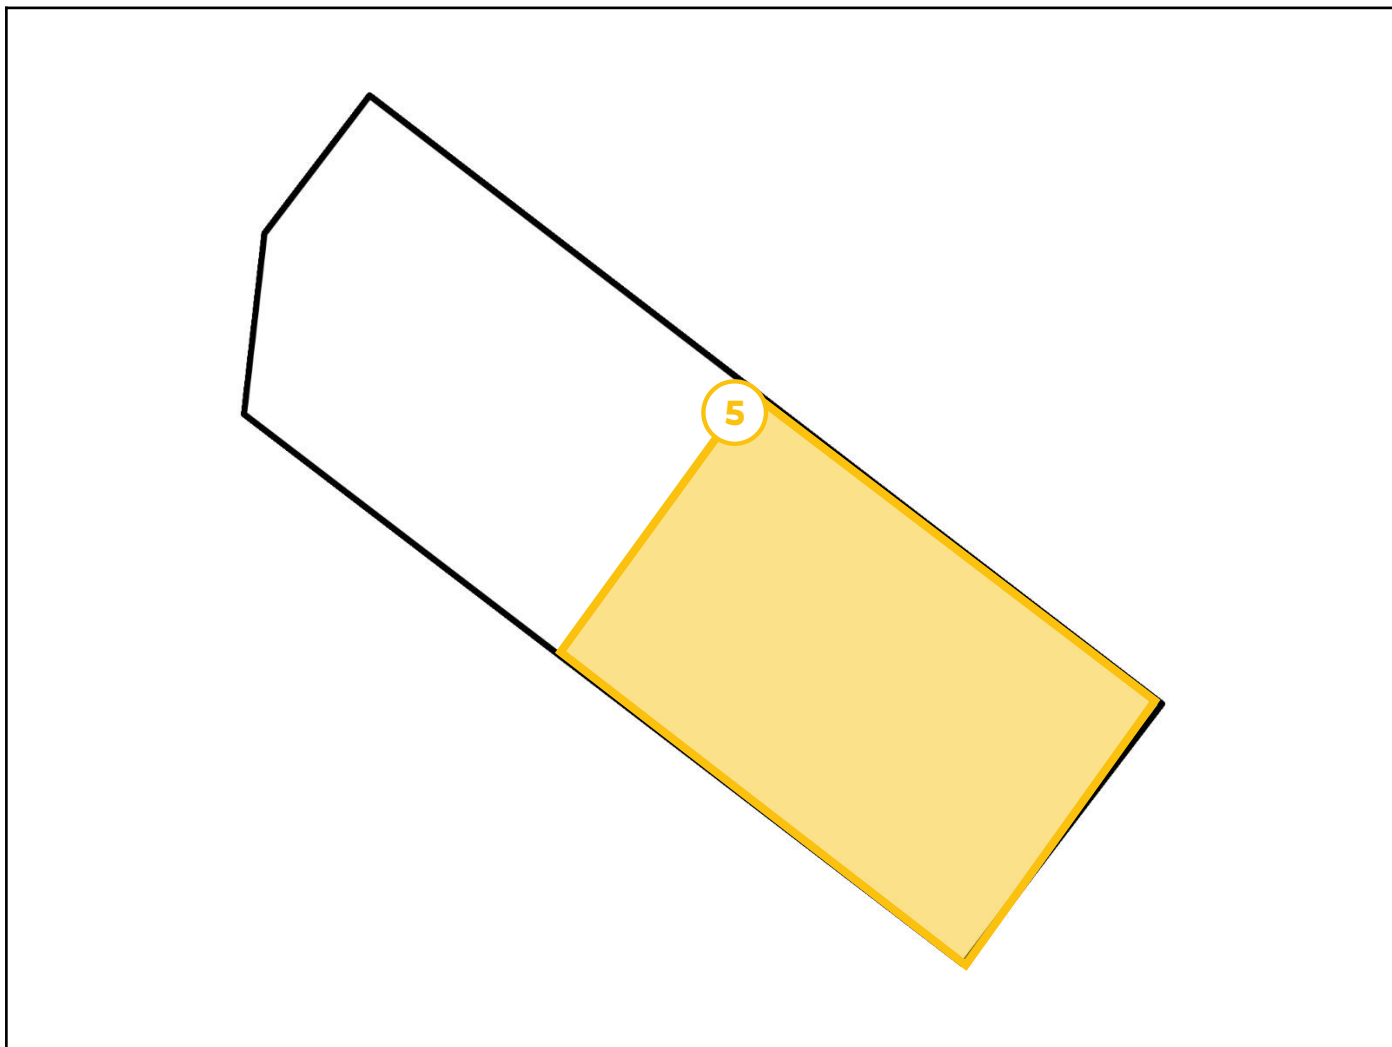
Plan 1.10: Hoofdgebouw plan

Beschrijving	Type	Actie
5. plat dak 1ste verdieping	Uitsluiting	-

Uitgesloten van inspectie

Bouwjaar: 2012

Constructies gebouwd vanaf 2001 moeten niet onderzocht worden

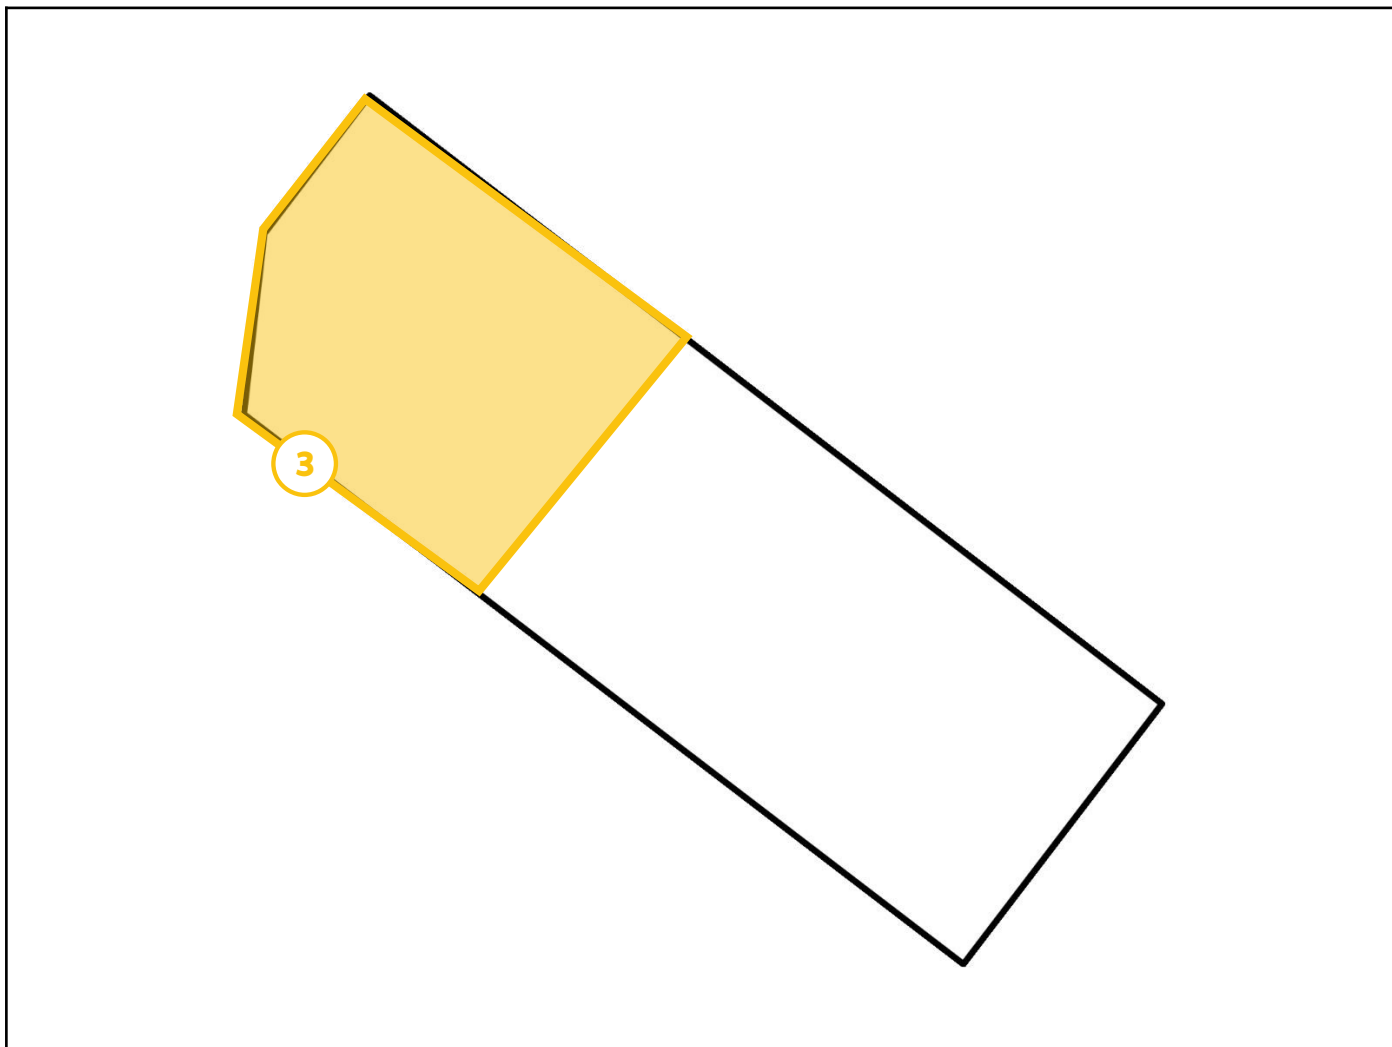
Plan 1.11: Hoofdgebouw plan

Beschrijving	Type	Actie
3. plat dak achterbouw	Uitsluiting	-

Uitgesloten van inspectie

Bouwjaar: 2022

Constructies gebouwd vanaf 2001 moeten niet onderzocht worden

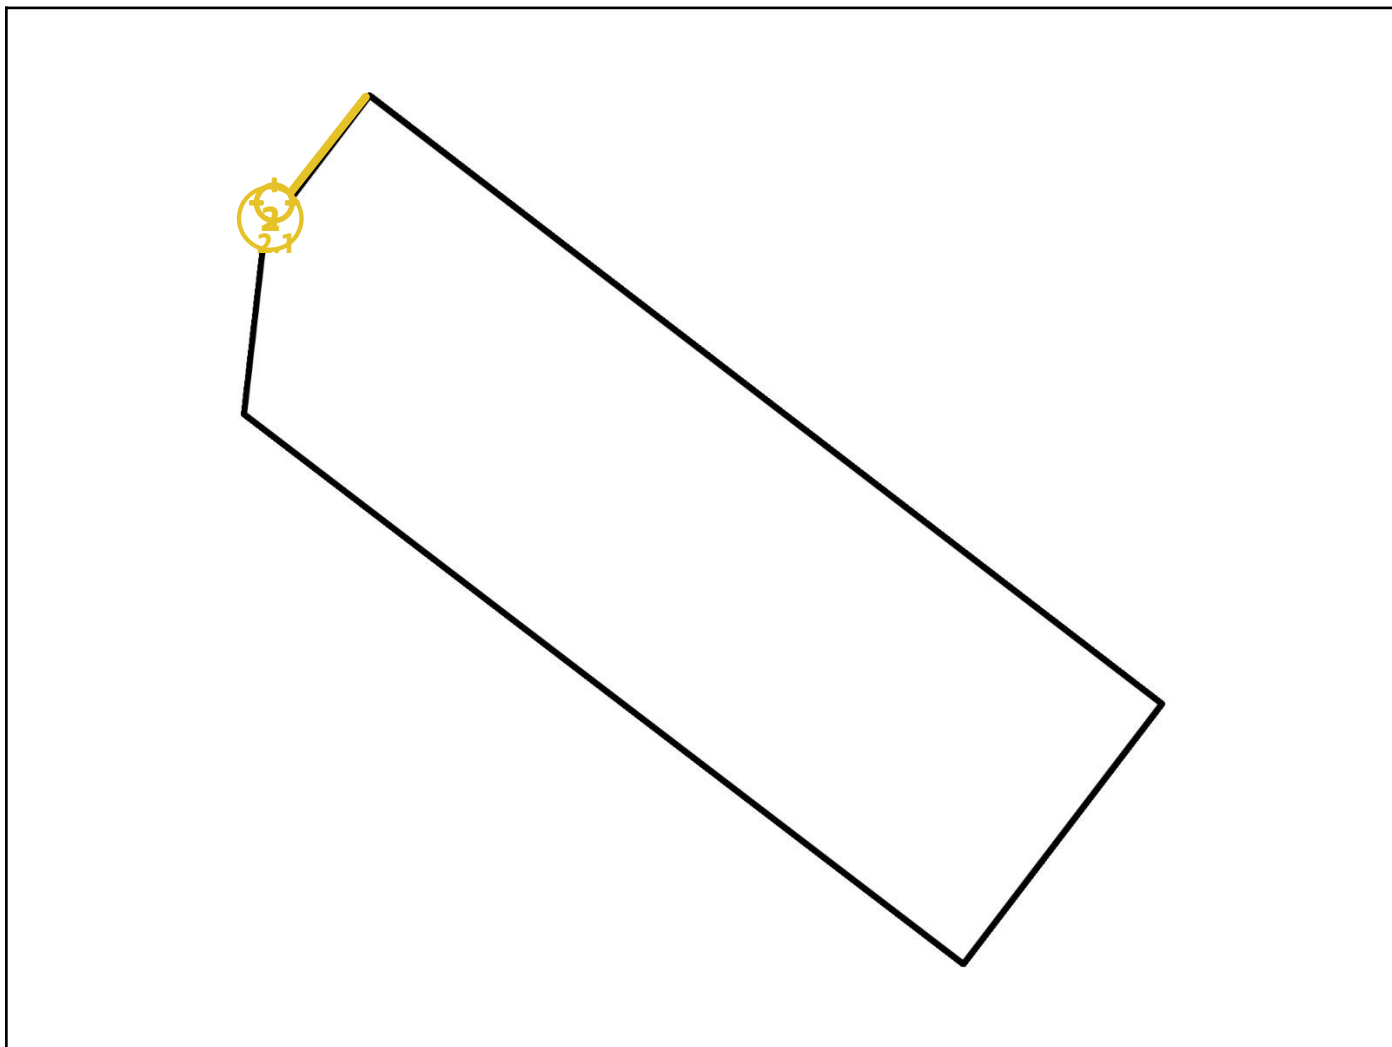
Plan 1.12: Hoofdgebouw leien gevel 1ste verdieping

Beschrijving	Type	Actie
2. leien gevelbekleding	Asbestmateriaal	Zorgvuldig beheren
2.1 Code: M002	Puntmonster	-

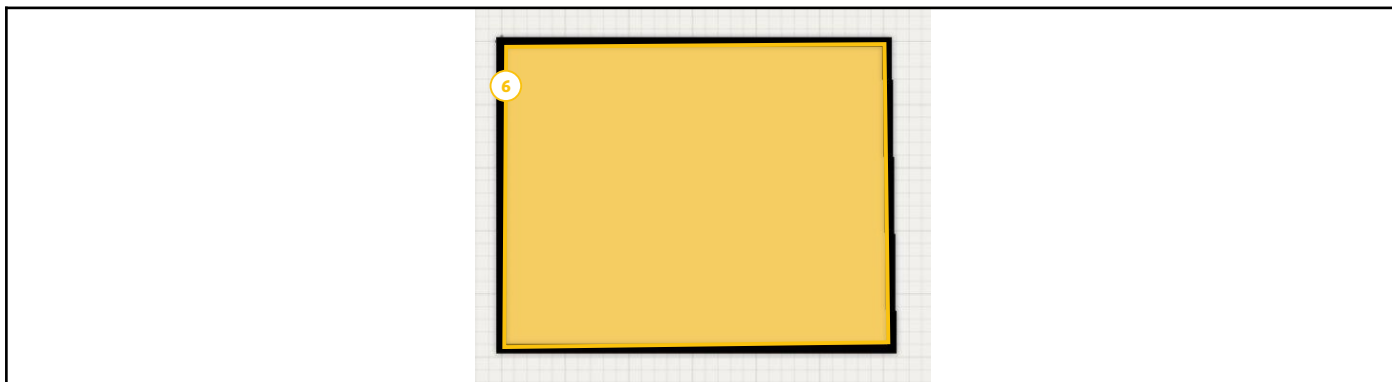
Plan 2.2: grondplan tuinhok

Beschrijving	Type	Actie
6. Tuinhok	Uitsluiting	-

Uitgesloten van inspectie

Bouwjaar: 2012

Constructies gebouwd vanaf 2001 moeten niet onderzocht worden
