Asbestinventarisatetest

Wijngaardberg 26, 2170 Antwerpen

Attestnummer : 20241219-000156.000

Uitgegeven op : 19.12.2024

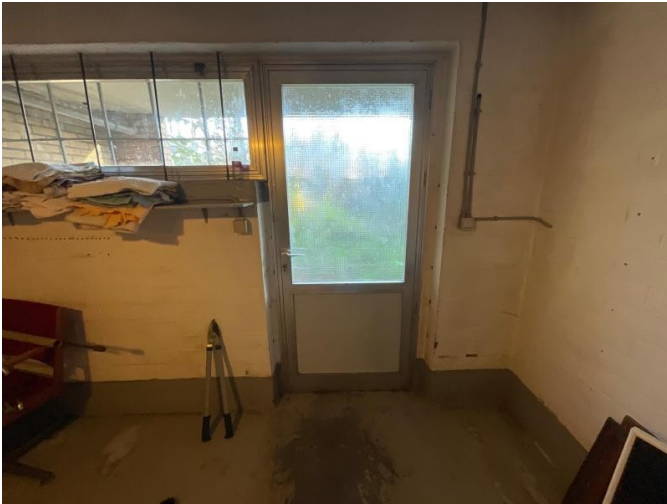
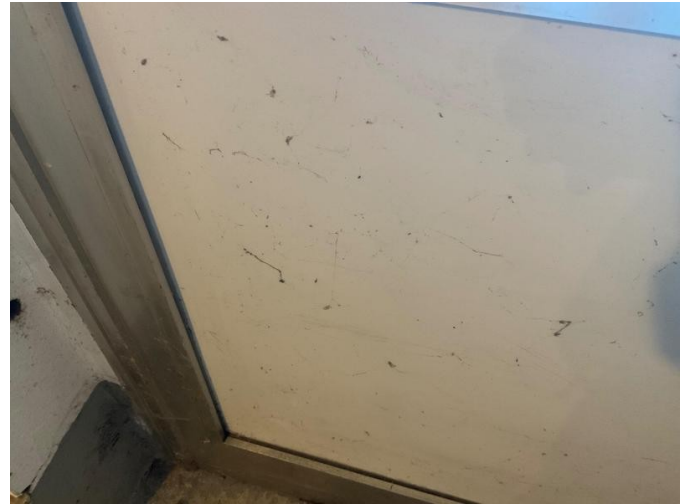
Het asbestmateriaal valt onder de mijlpaal van 2040.

Risicobeoordeling

Eindbeoordeling materiaalisico	Zeer laag materiaalisico en/of zeer lage kans op vezelvrijgave
--------------------------------	--

Gebondenheid	Categorie 1: hechtgebonden in oorsprong
Asbestsoort (vezeltype)	Crocidoliet aanwezig
Asbestconcentratie	Laag (< 50%)
Afschermingsgraad van het gehele materiaal	Niet stootvaste afscherming
Toestand van het materiaal	Onbeschadigd, niet verweerd

Beschrijving	Glasal deurpaneel
Omgeving	Buiten
Primaire drager	Wandopening verticaal (raam, deur, ...)
Asbestmateriaal	Plaat, paneel, tablet - Geëmailleerd, type Glasal
Bindmiddel van asbestmateriaal	Cement
Gebondenheid op basis van bindmiddel	Hecht
Hoeveelheid (oppervlakte - dikte - aantal)	• 0,50 m ² - 1,00 cm - 1 stuk
Totaal volume	0,005 m ³
Eenvoudig bereikbaar	Ja
Bevestigingswijze	• Geklemd
Identificatiemethode	Vaststelling zonder monstername
Destructieve handeling voor identificatie	Nee
Opmerking	De hoeveelheid is een schatting en kan afwijken van de werkelijke toestand.

- Zorg voor een veilig beheer en verwijder dit asbestmateriaal wanneer het bij werken eenvoudig bereikbaar wordt. Controleer de toestand jaarlijks op wijzigingen.

- Eenvoudige handelingen: mag via doe-het-zelf of door werknemer(s) met opleidingsattest eenvoudige handelingen
Deze toepassing kan door een aannemer die over een opleidingsattest eenvoudige handelingen beschikt of door een particulier (doe-het-zelf), verwijderd worden indien er geen verhoogd risico op vrijgave van asbestvezels (max. concentratie 0,01 vezels/cm³ - CODEX Art. VI.3-54) ontstaat en de toepassing voorafgaand wordt gefixeerd/bevochtigd; de individuele elementen zonder machinale werktuigen en zonder breken of gooien een voor een losgemaakt worden; en ten slotte in gesloten verpakking weggevoerd worden naar een erkend afvalpunt (recyclagepark).

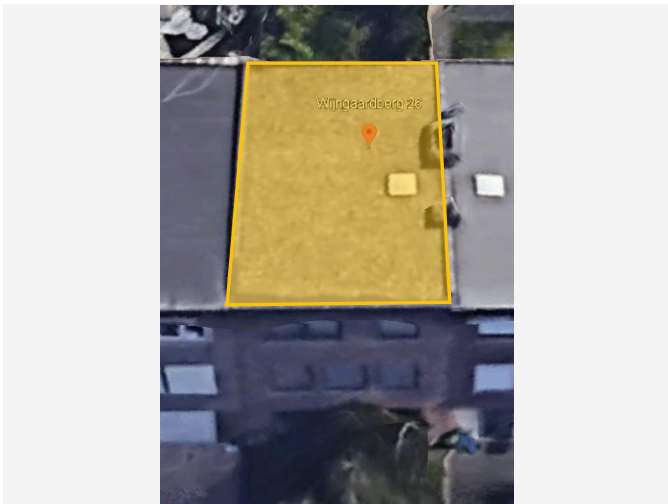
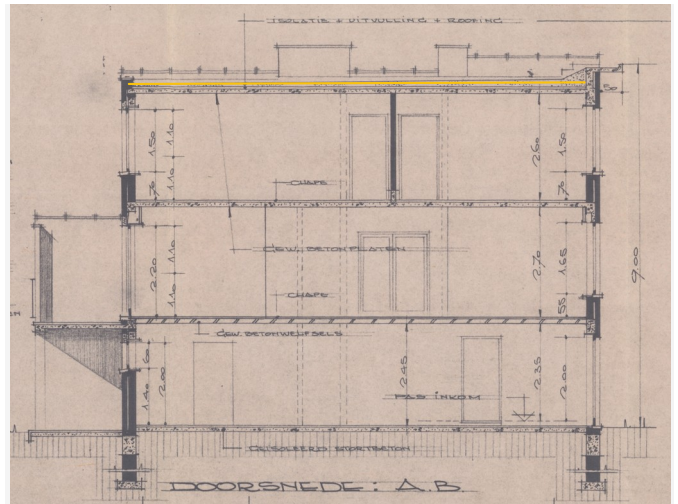
Het asbestmateriaal valt onder de mijlpaal van 2040.

Eindbeoordeling materiaalisico

Laag materiaalisico en/of verlaagde kans op vezelvrijgave

Gebondenheid	Categorie 1: hechtgebonden in oorsprong
Asbestsoort (vezeltype)	Alleen chrysotiel
Asbestconcentratie	Laag (< 50%)
Afschermingsgraad van het gehele materiaal	Geheel of deels vrij aan de buitenlucht
Toestand van het materiaal	Licht beschadigd, licht verweerd. Intact calciumsilicaatmateriaal of categorie III 'gebondenheid'

Beschrijving	Roofing
Omgeving	Buiten
Primaire drager	Plat dak
Asbestmateriaal	Dak- en gevelbekleding - Roofing
Bindmiddel van asbestmateriaal	Bitumen (roofing, teer, asfalt)
Gebondenheid op basis van bindmiddel	Hecht
Hoeveelheid (oppervlakte - aantal)	<ul style="list-style-type: none">• 77,00 m² - 1 stuk
Totale oppervlakte	77,00 m ²
Eenvoudig bereikbaar	Ja
Bevestigingswijze	<ul style="list-style-type: none">• Verlijmd, ingegoten, versmeerd
Identificatiemethode	Vaststelling zonder monstername Motivatie: Onderzoeksbepering verhinderde monstername
Destructieve handeling voor identificatie	Nee
Opmerking	Staalname tot op de eventuele onderliggende lagen is niet mogelijk zonder uitbreiding naar een destructief onderzoek. Dak is hoger dan 3,5m gelegen van een veilige ondergrond.

- Zorg voor een veilig beheer en verwijder dit asbestmateriaal wanneer het bij werken eenvoudig bereikbaar wordt. Controleer de toestand jaarlijks op wijzigingen.

- Eenvoudige handelingen: mag via doe-het-zelf of door werknemer(s) met opleidingsattest eenvoudige handelingen
Deze toepassing kan door een aannemer die over een opleidingsattest eenvoudige handelingen beschikt of door een particulier (doe-het-zelf), verwijderd worden indien er geen verhoogd risico op vrijgave van asbestvezels (max. concentratie 0,01 vezels/cm³ - CODEX Art. VI.3-54) ontstaat en de toepassing voorafgaand wordt gefixeerd/bevochtigd; de individuele elementen zonder machinale werktuigen en zonder breken of gooien een voor een losgemaakt worden; en ten slotte in gesloten verpakking weggevoerd worden naar een erkend afvalpunt (recyclagepark).

- Eenvoudige handelingen: enkel door erkend asbestverwijderaar
Indien bovenstaande criteria worden overschreden:

Deze toepassing kan enkel door een erkende asbestverwijderaar verwijderd worden omdat er hier automatisch een verhoogd risico op vrijgave van asbestvezels (max. concentratie 0,01 vezels/cm³ - CODEX - Art. VI.3-54) ontstaat. (Bron: VLAREM II: 6.4.0.1 par1, par2 en par3). Een erkend asbestverwijderaar moet ingeschakeld worden voor deze toepassingen die niet (kunnen) worden verwijderd door de couveuzemethode, door hermetische zone of door de materialen beschreven in Vlarem II, art. 6.4.0.1 par2. (Bron: Leidraad bij het Inspectieprotocol)

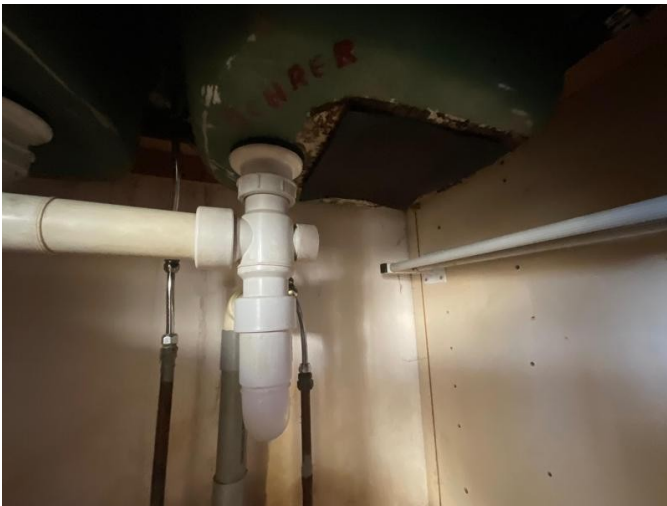
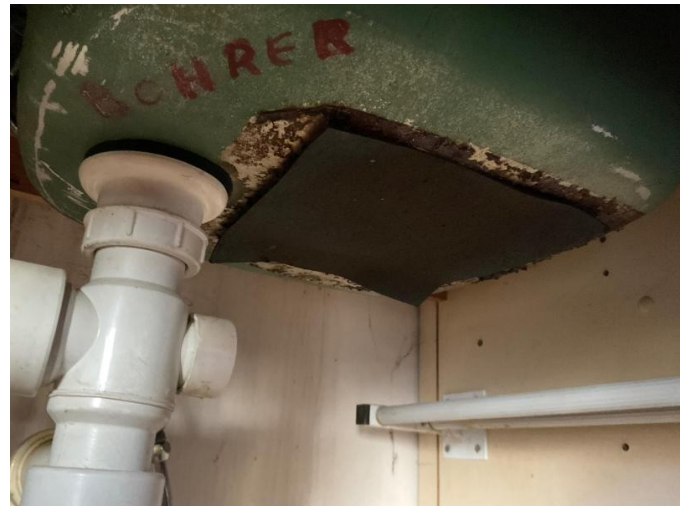
Het asbestmateriaal valt onder de mijlpaal van 2034.

Eindbeoordeling materiaalrisico	Laag materiaalrisico en/of verlaagde kans op vezelvrijgave
---------------------------------	--

Gebondenheid	Categorie 1: hechtgebonden in oorsprong
Asbestsoort (vezeltype)	Alleen chrysotiel
Asbestconcentratie	Laag (< 50%)
Afschermingsgraad van het gehele materiaal	Geheel of deels (ook) vrij aan de binnenlucht
Toestand van het materiaal	Licht beschadigd, licht verweerd. Intact calciumsilicaatmateriaal of categorie III 'gebondenheid'

Beschrijving	Anti-dreun
Omgeving	Binnen
Primaire drager	Inrichting (meubilair, ...)
Asbestmateriaal	ontdreuningsplaat
Bindmiddel van asbestmateriaal	Bitumen (roofing, teer, asfalt)
Gebondenheid op basis van bindmiddel	Hecht
Hoeveelheid (gewicht - aantal)	<ul style="list-style-type: none">• 0,50 kg - 1 stuk
Totaal gewicht	0,50 kg
Eenvoudig bereikbaar	Ja
Bevestigingswijze	<ul style="list-style-type: none">• Verlijmd, ingegoten, versmeerd
Identificatiemethode	Vaststelling zonder monstername
Destructieve handeling voor identificatie	Nee

- Verwijder dit asbestmateriaal zo snel mogelijk. Volg de toestand goed op.

- Eenvoudige handelingen: mag via doe-het-zelf of door werknemer(s) met opleidingsattest eenvoudige handelingen
Deze toepassing kan door een aannemer die over een opleidingsattest eenvoudige handelingen beschikt of door een particulier (doe-het-zelf), verwijderd worden indien er geen verhoogd risico op vrijgave van asbestvezels (max. concentratie 0,01 vezels/cm³ - CODEX Art. VI.3-54) ontstaat en de toepassing voorafgaand wordt gefixeerd/bevochtigd; de individuele elementen zonder machinale werktuigen en zonder breken of gooien een voor een losgemaakt worden; en ten slotte in gesloten verpakking weggevoerd worden naar een erkend afvalpunt (recyclagepark).

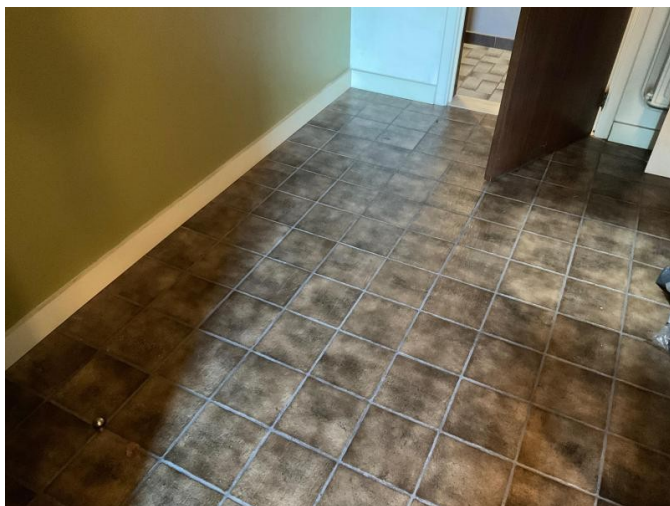
Vrije foto

Staalname zonder uitbreiding naar een destructief onderzoek is niet mogelijk. Laat de tegels onderzoeken bij werken.

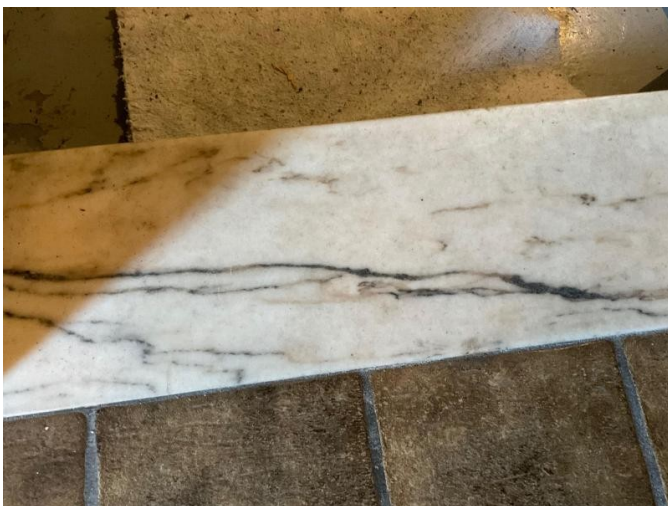
Vrije foto

De dorpels zijn van natuursteen.

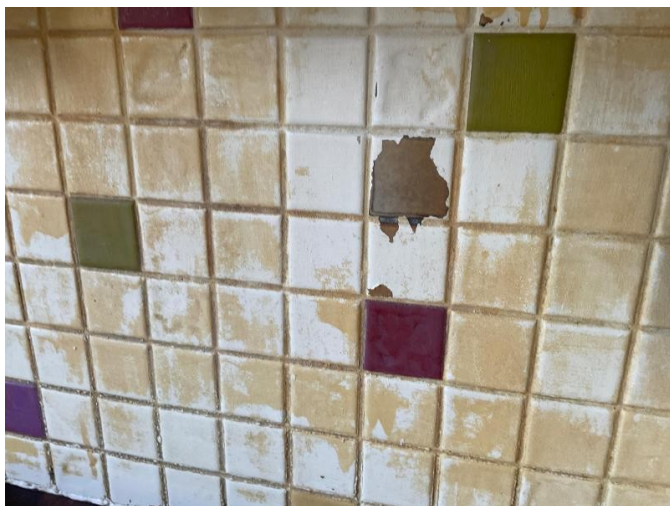
Vrije foto

Binnenwanden en/of plafonds afgewerkt met een intacte laag faiencetegels zonder zichtbare beschadigingen. Inspectie van de onderliggende lijmlaag of tegels zelf is niet mogelijk zonder uitbreiding naar een destructief onderzoek.

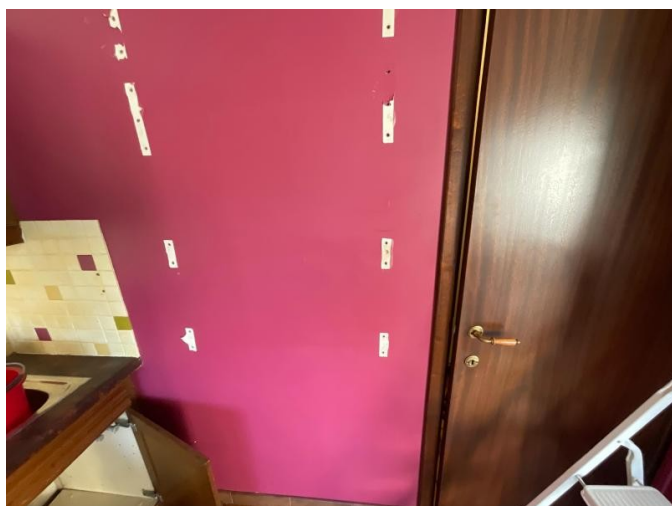
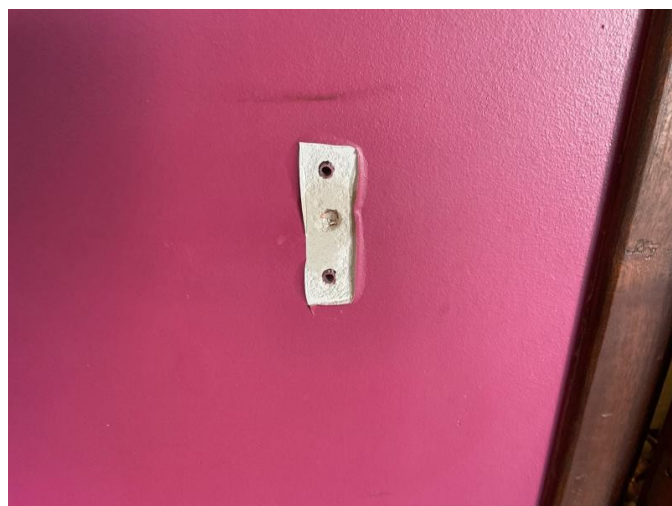
Geen asbest

#	Type	Referentie	Resultaat
10.1	Mengmonster	0.01	Geen asbest

Beschrijving	Pleisterwerk wanden
Omgeving	Binnen
Primaire drager	Binnenwand
Bindmiddel van materiaal	Gips - kalk
Gebondenheid op basis van bindmiddel	Niet-hechtgebonden
Hoeveelheid (oppervlakte - dikte - aantal)	• 300,00 m ² - 1,00 cm - 1 stuk
Totaal volume	3,00 m ³
Identificatiemethode	Vaststelling met monstername
Destructieve handeling voor identificatie	Nee
Opmerking	De hoeveelheid is een schatting en kan afwijken van de werkelijke toestand. Waar mogelijk, wordt staalname uitgevoerd conform het inspectieprotocol: in een droge ruimte zoals een slaapkamer, in een natte ruimte zoals een keuken of badkamer, in een traphal en in een stookruimte.

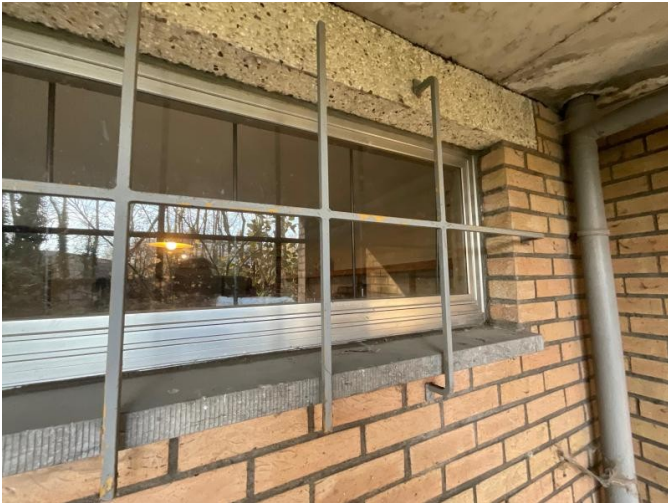
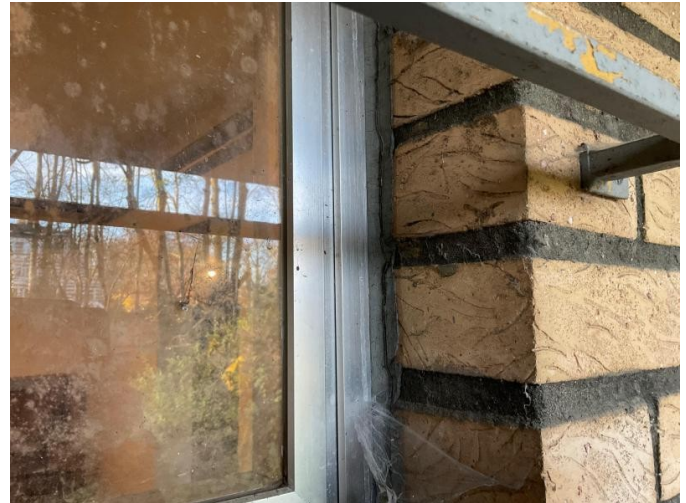
Geen asbest

#	Type	Referentie	Resultaat
11.1	Mengmonster	1.00	Geen asbest

Beschrijving	Mastiek
Omgeving	Binnen
Primaire drager	Wandopening verticaal (raam, deur, ...)
Bindmiddel van materiaal	Kitten, mastiek, pasta
Gebondenheid op basis van bindmiddel	Hecht
Hoeveelheid (gewicht - aantal)	<ul style="list-style-type: none">• 0,20 kg - 1 stuk
Totaal gewicht	0,20 kg
Identificatiemethode	Vaststelling met monstername
Destructieve handeling voor identificatie	Nee
Opmerking	De hoeveelheid is een schatting en kan afwijken van de werkelijke toestand.

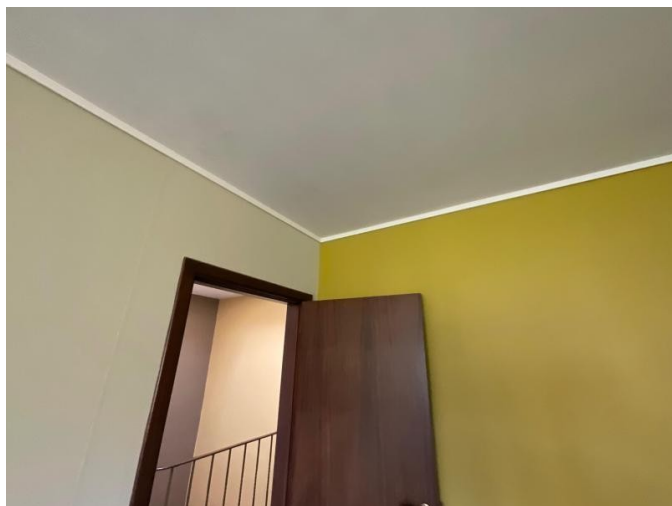
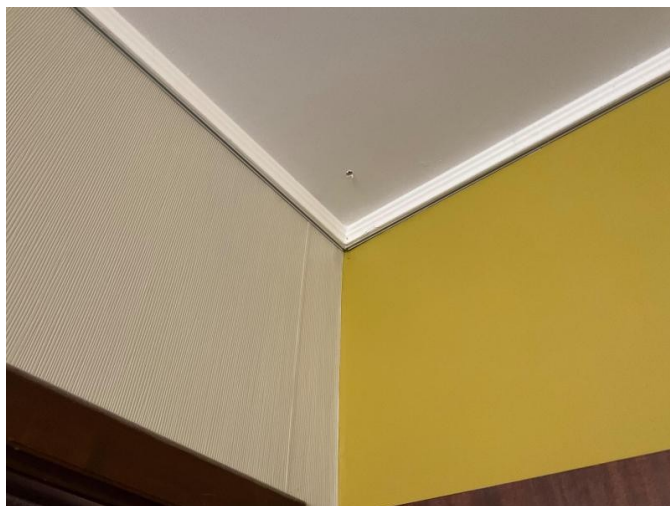
Fiche 12: Pleisterwerk plafonds

Geen asbest

#	Type	Referentie	Resultaat
12.1	Mengmonster	0.02	Geen asbest

Beschrijving	Pleisterwerk plafonds
Omgeving	Binnen
Primaire drager	Plafond
Bindmiddel van materiaal	Gips - kalk
Gebondenheid op basis van bindmiddel	Niet-hechtgebonden
Hoeveelheid (oppervlakte - dikte - aantal)	• 200,00 m ² - 1,00 cm - 1 stuk
Totaal volume	2,00 m ³
Identificatiemethode	Vaststelling met monstername
Destructieve handeling voor identificatie	Nee
Opmerking	De hoeveelheid is een schatting en kan afwijken van de werkelijke toestand. Waar mogelijk, wordt staalname uitgevoerd conform het inspectieprotocol: in een droge ruimte zoals een slaapkamer, in een natte ruimte zoals een keuken of badkamer, in een traphal en in een stookruimte.
