# Asbestinventarisatetest

Parklaan 1B, 2970 Schilde

Attestnummer : **20240812-000029.000**

Uitgegeven op : **12.08.2024**

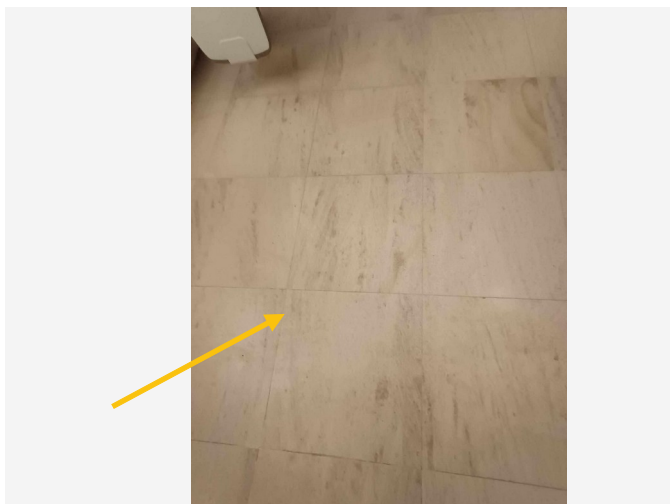
Vrije foto

Alle vloeren in het huis zijn of betegeld of met laminaatparket bekleed of bekleed met kamerbreed tapijt. Zonder destructief onderzoek is de ondervloer niet waarneembaar.

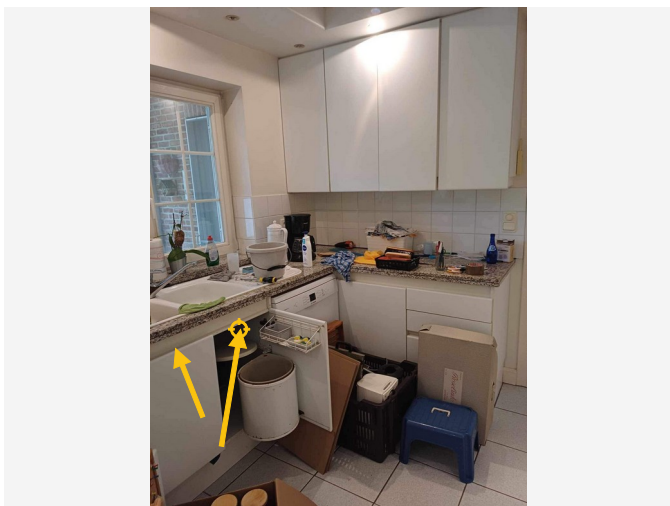
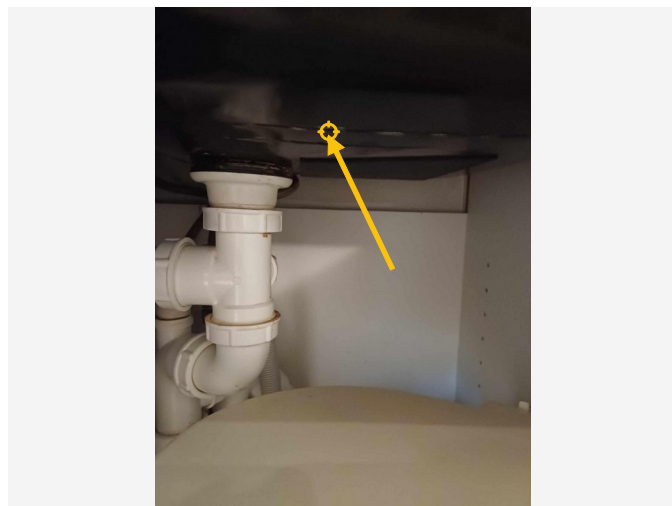
## Fiche 2: trilplaat gootsteen keuken

Geen asbest

#	Type	Referentie	Resultaat
2.1	Puntmonster	M03	Geen asbest

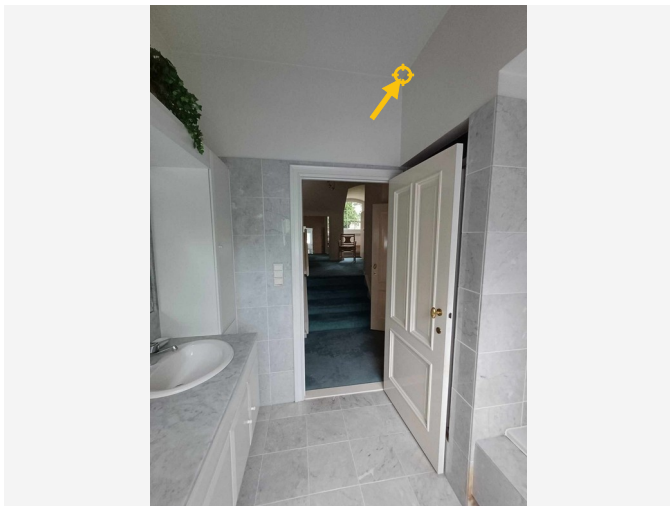
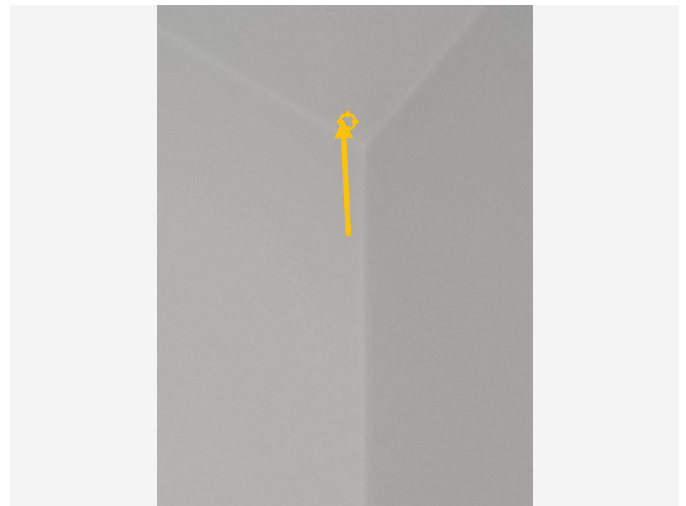
## Fiche 3: plafond pleisterwerk

Geen asbest

#	Type	Referentie	Resultaat
3.1	Mengmonster	M002	Geen asbest

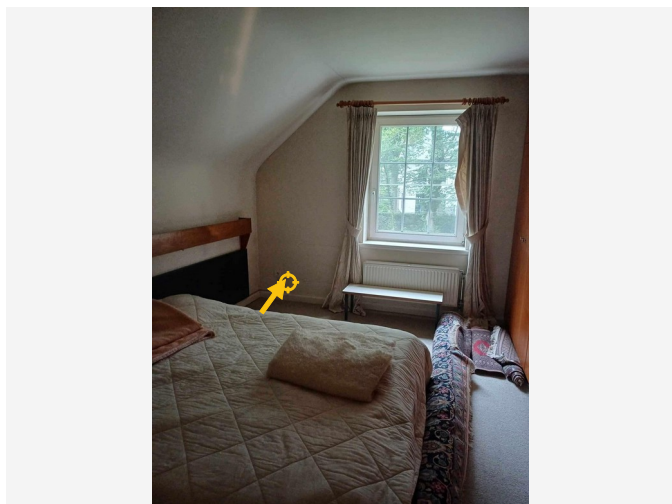
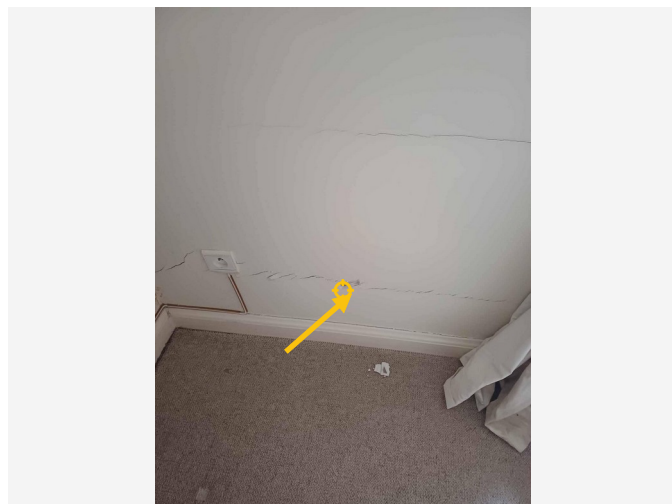
## Fiche 4: wand pleisterwerk

Geen asbest

#	Type	Referentie	Resultaat
4.1	Mengmonster	M001	Geen asbest

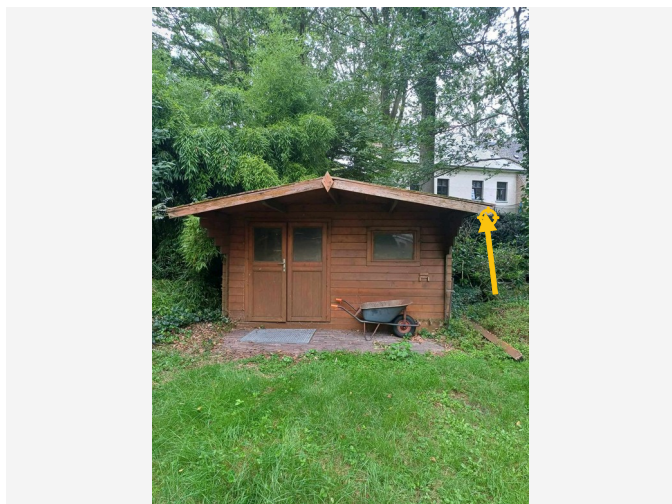
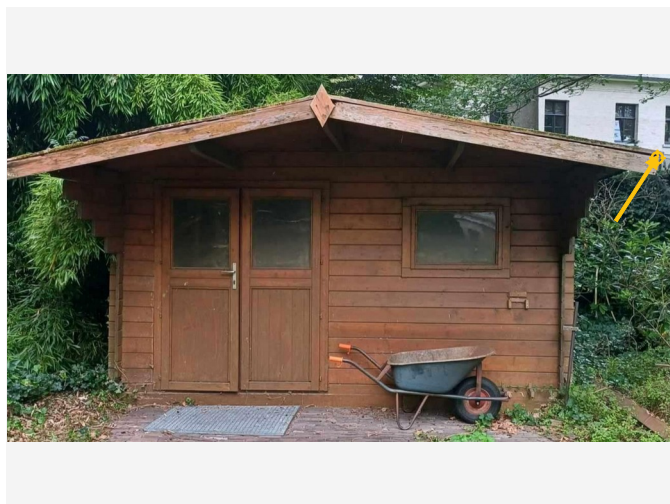
## Fiche 5: roofing dak tuinhuis

Geen asbest

#	Type	Referentie	Resultaat
5.1	Puntmonster	M04	Geen asbest
