Asbestinventarisatetest

Wijngaardberg 26, 2170 Antwerpen

Attestnummer : 20241219-000156.000

Uitgegeven op : 19.12.2024

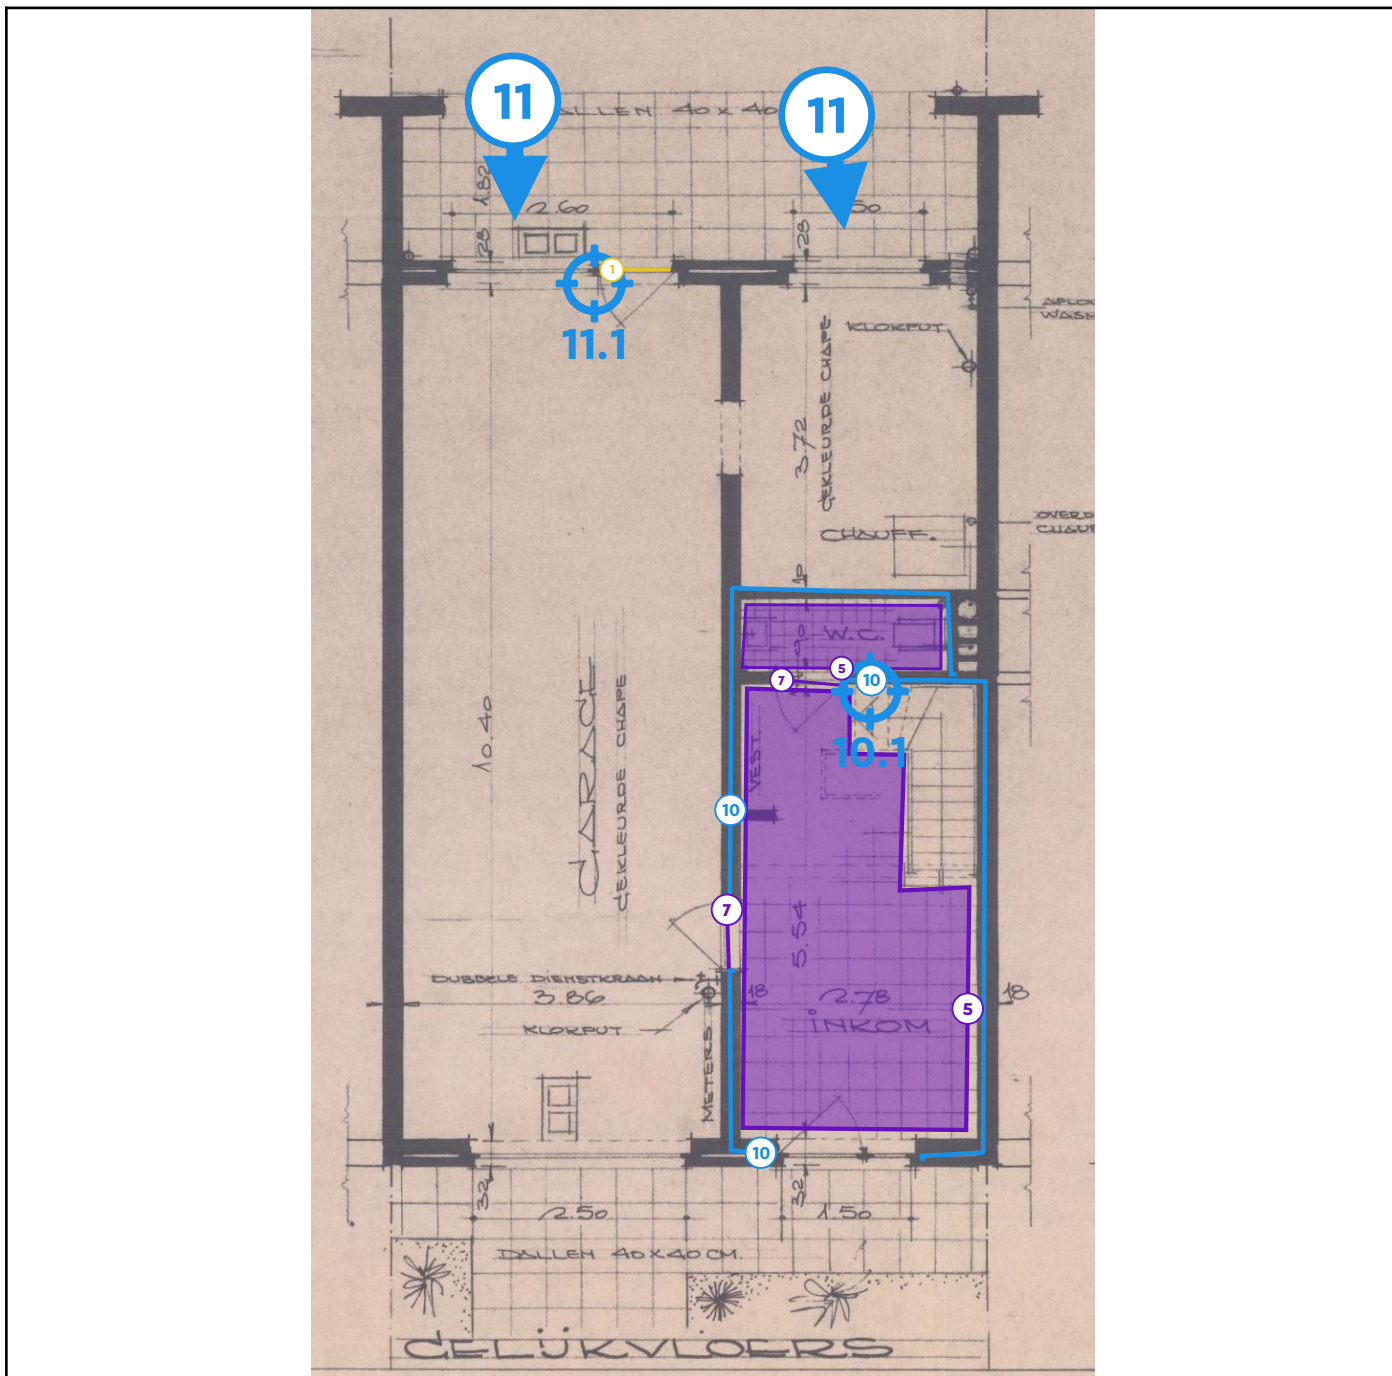
Plan 1.1: IMG_6818

Beschrijving	Type	Actie
1. Glasal deurpaneel	Asbestmateriaal	Zorgvuldig beheren
5. Vloertegels	Advies	-
7. Dorpels	Advies	-

10. Pleisterwerk wanden	Geen asbest	-
10.1 Code: 0.01	Mengmonster	-
11. Mastiek	Geen asbest	-
11.1 Code: 1.00	Mengmonster	-

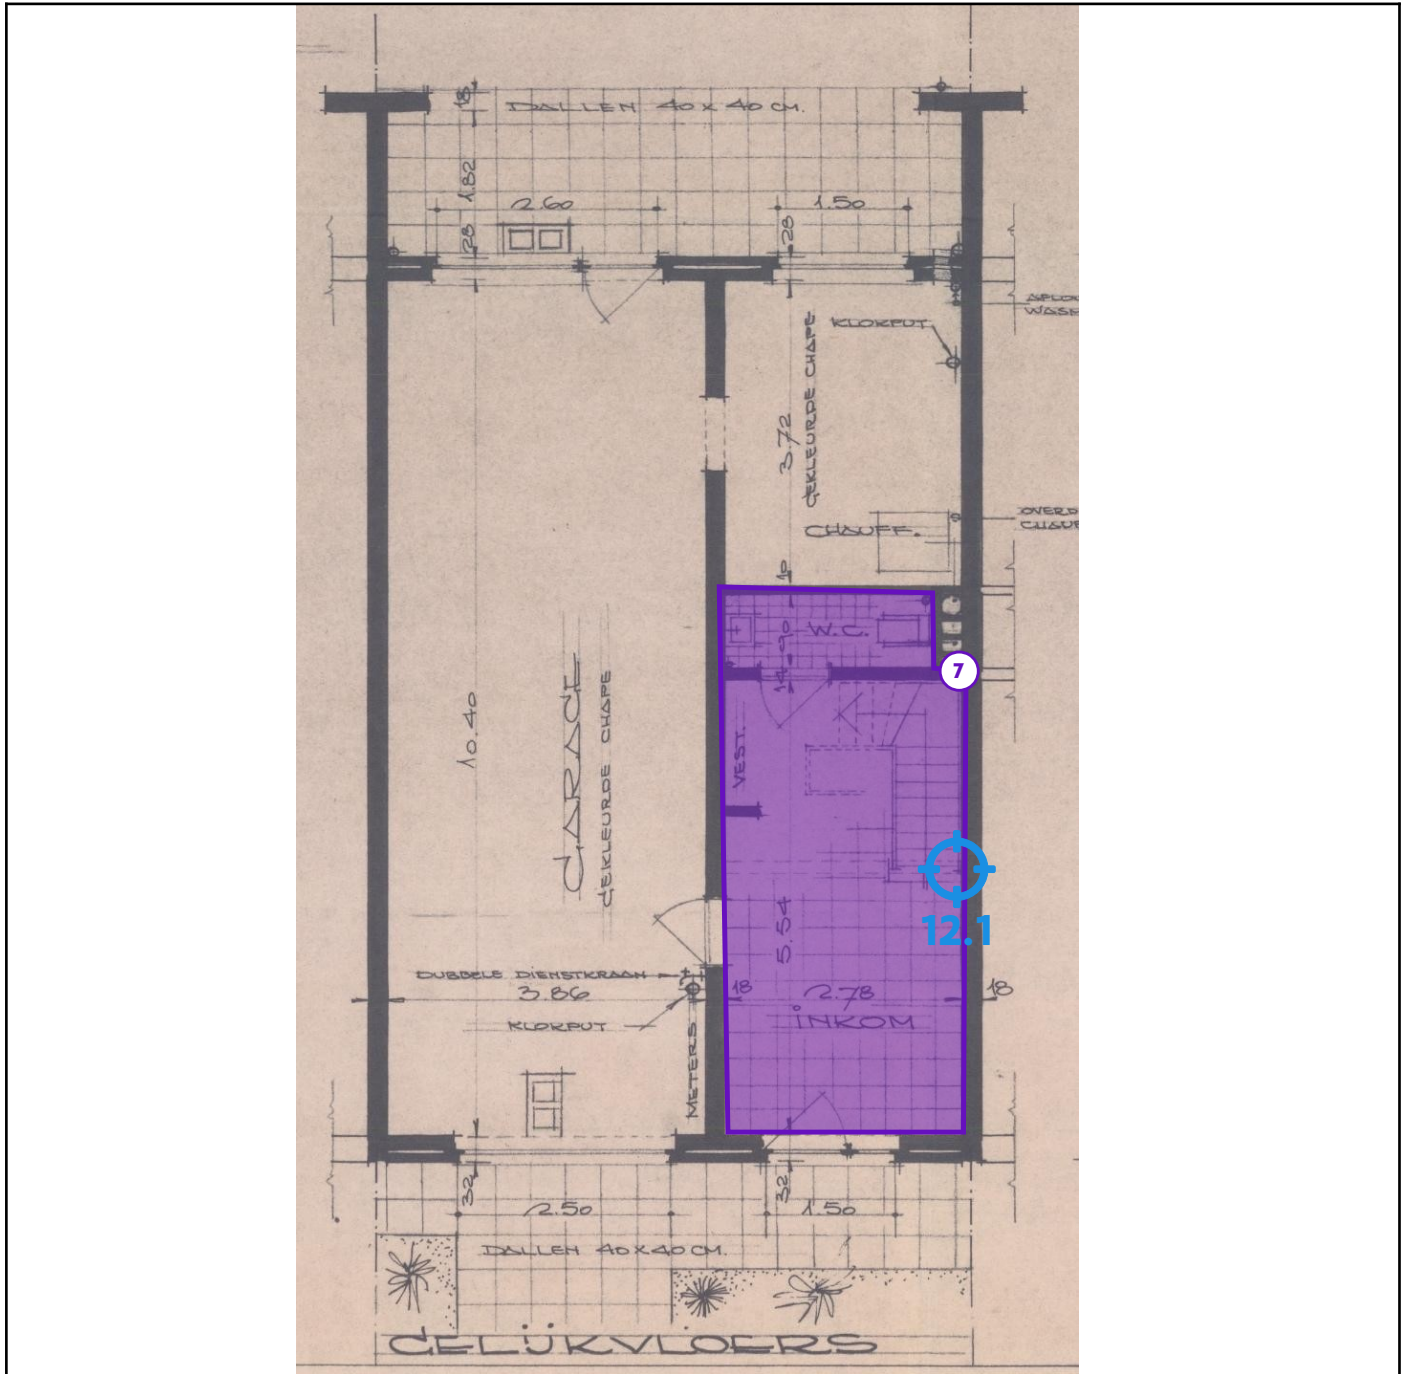
Plan 1.2: IMG_6818

Beschrijving	Type	Actie
7. Dorpels	Advies	-
12. Pleisterwerk plafonds	Geen asbest	-
12.1 Code: 0.02	Mengmonster	-

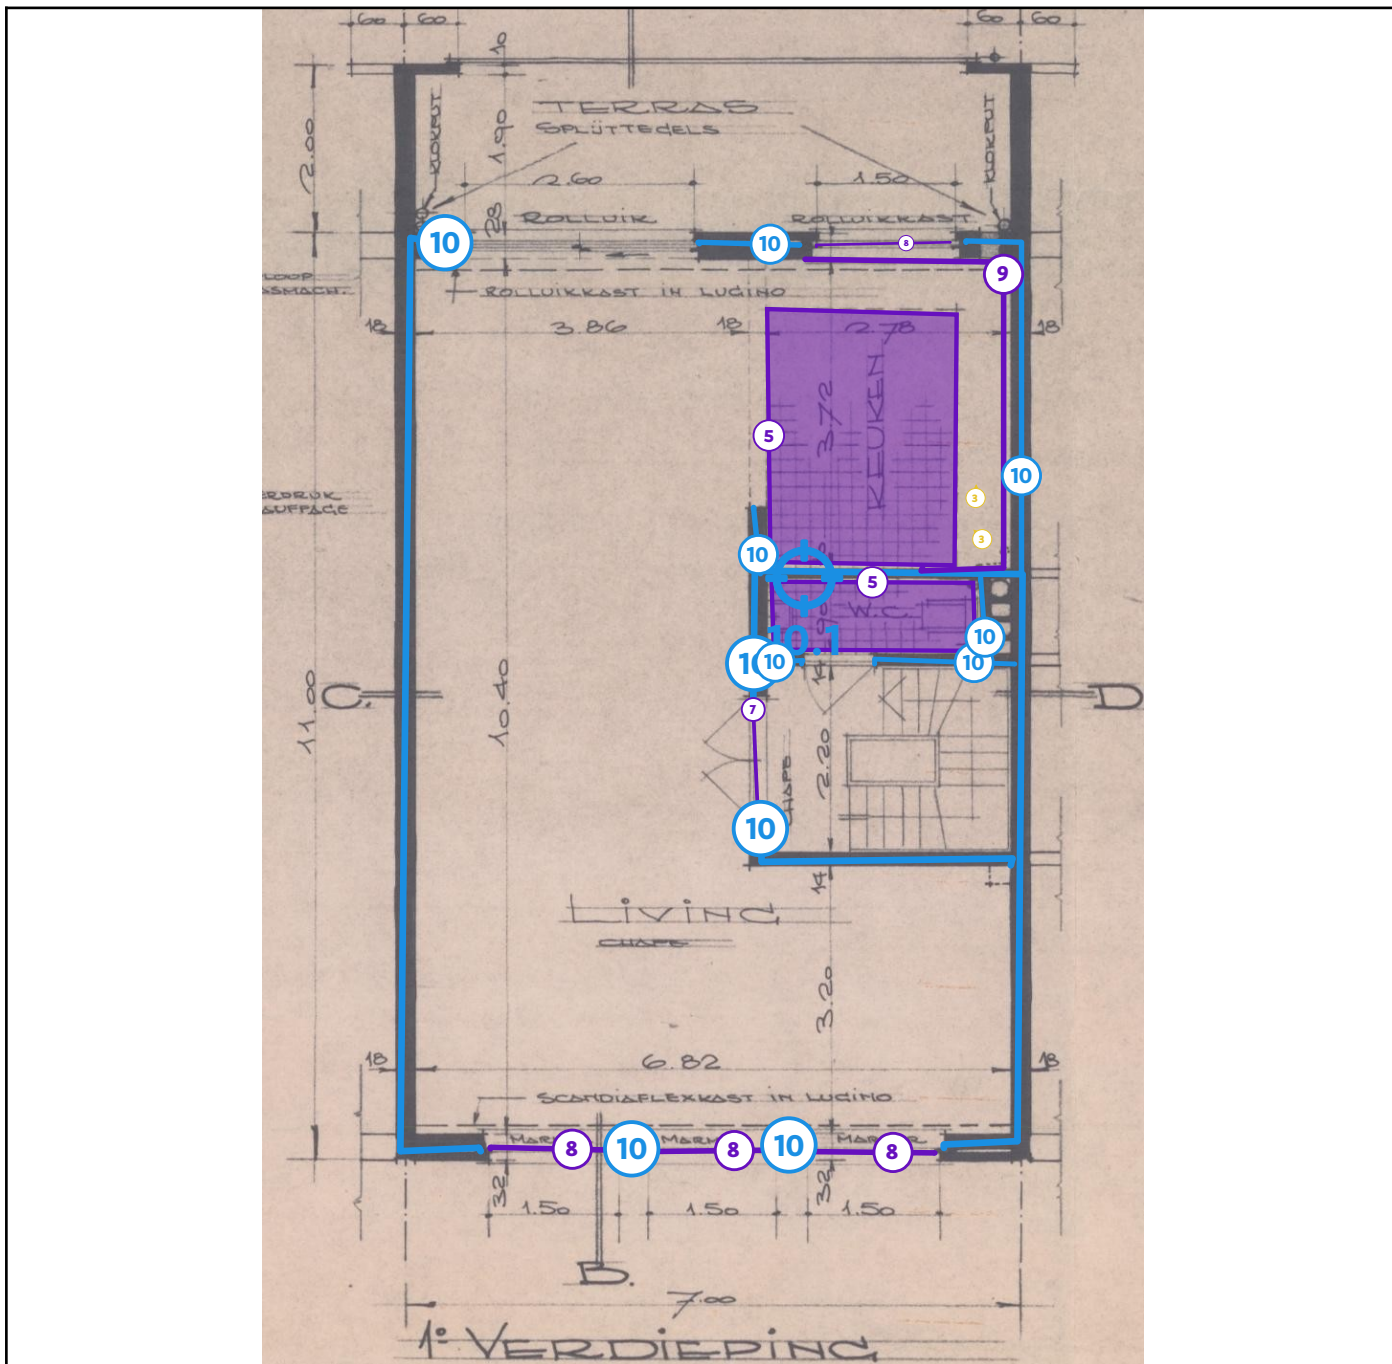
Plan 1.3: IMG_6819

Beschrijving	Type	Actie
3. Anti-dreun	Asbestmateriaal	Zorgvuldig beheren
5. Vloertegels	Advies	-
7. Dorpels	Advies	-

8. Vensterbanken	Advies	-
9. Faiencetegels	Advies	-
10. Pleisterwerk wanden	Geen asbest	-
10.1 Code: 0.01	Mengmonster	-

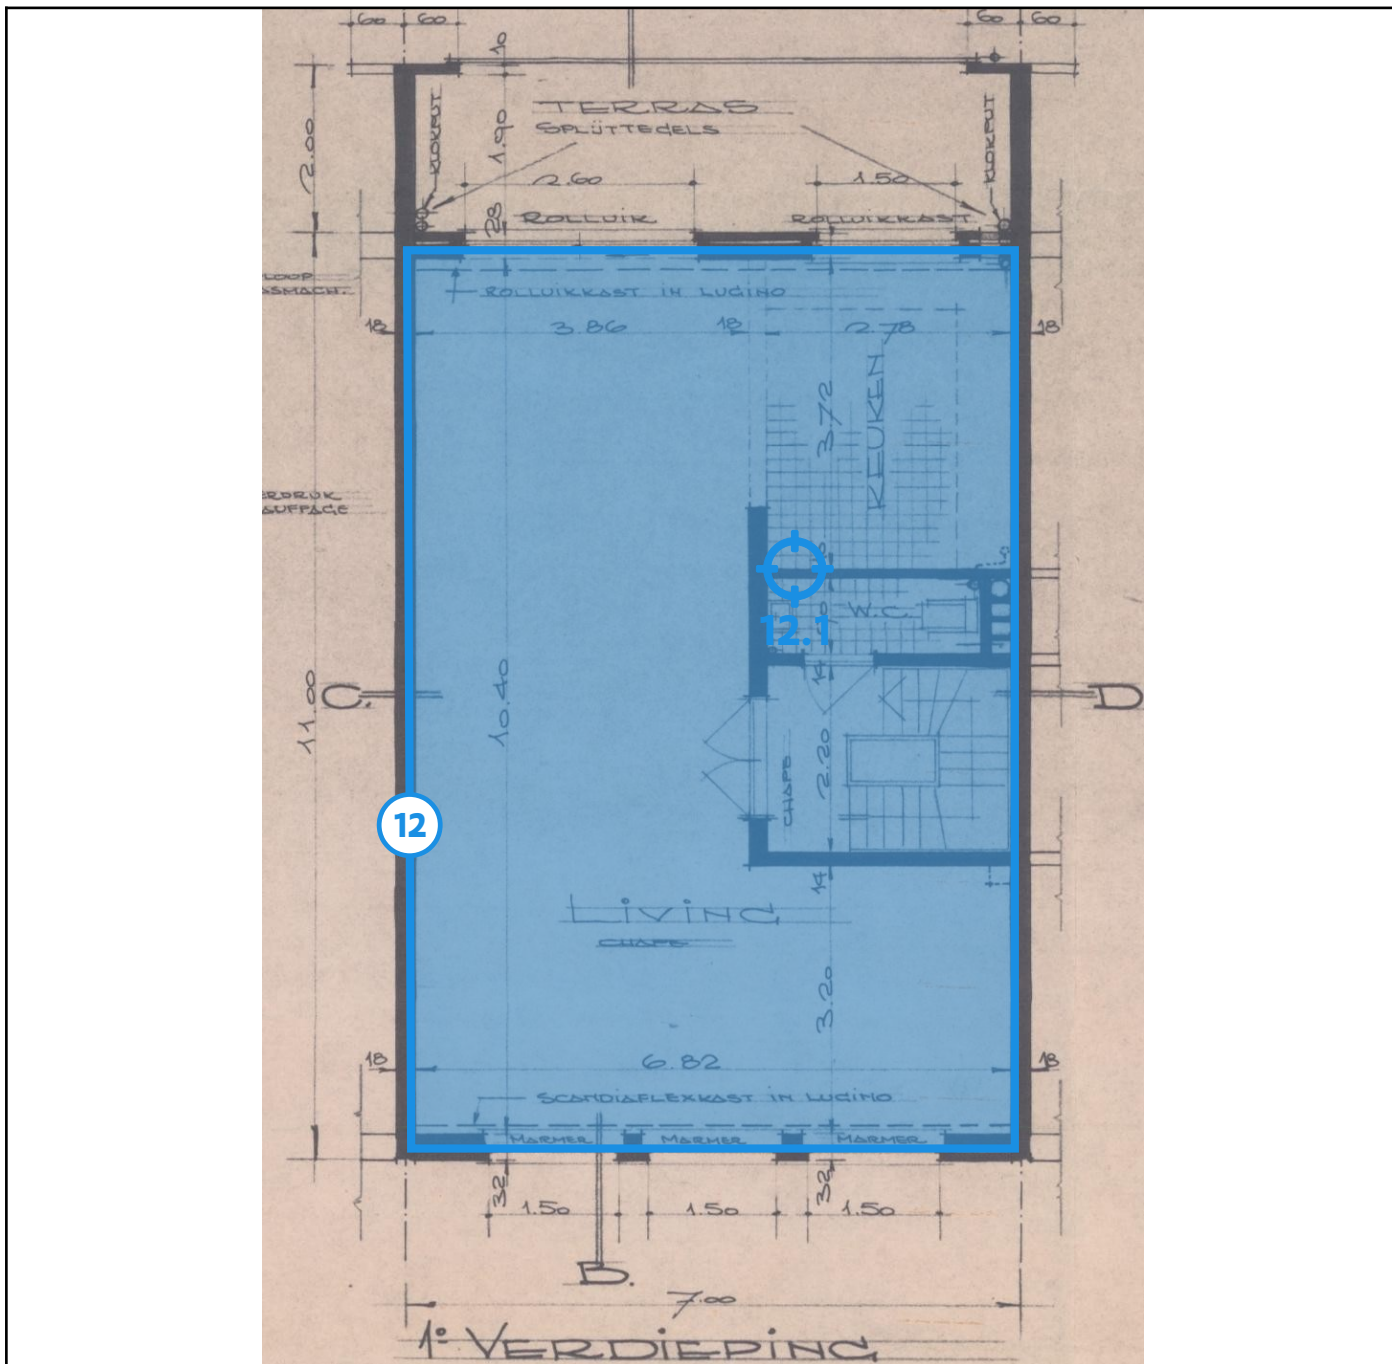
Plan 1.4: IMG_6819

Beschrijving	Type	Actie
12. Pleisterwerk plafonds	Geen asbest	-
12.1 Code: 0.02	Mengmonster	-

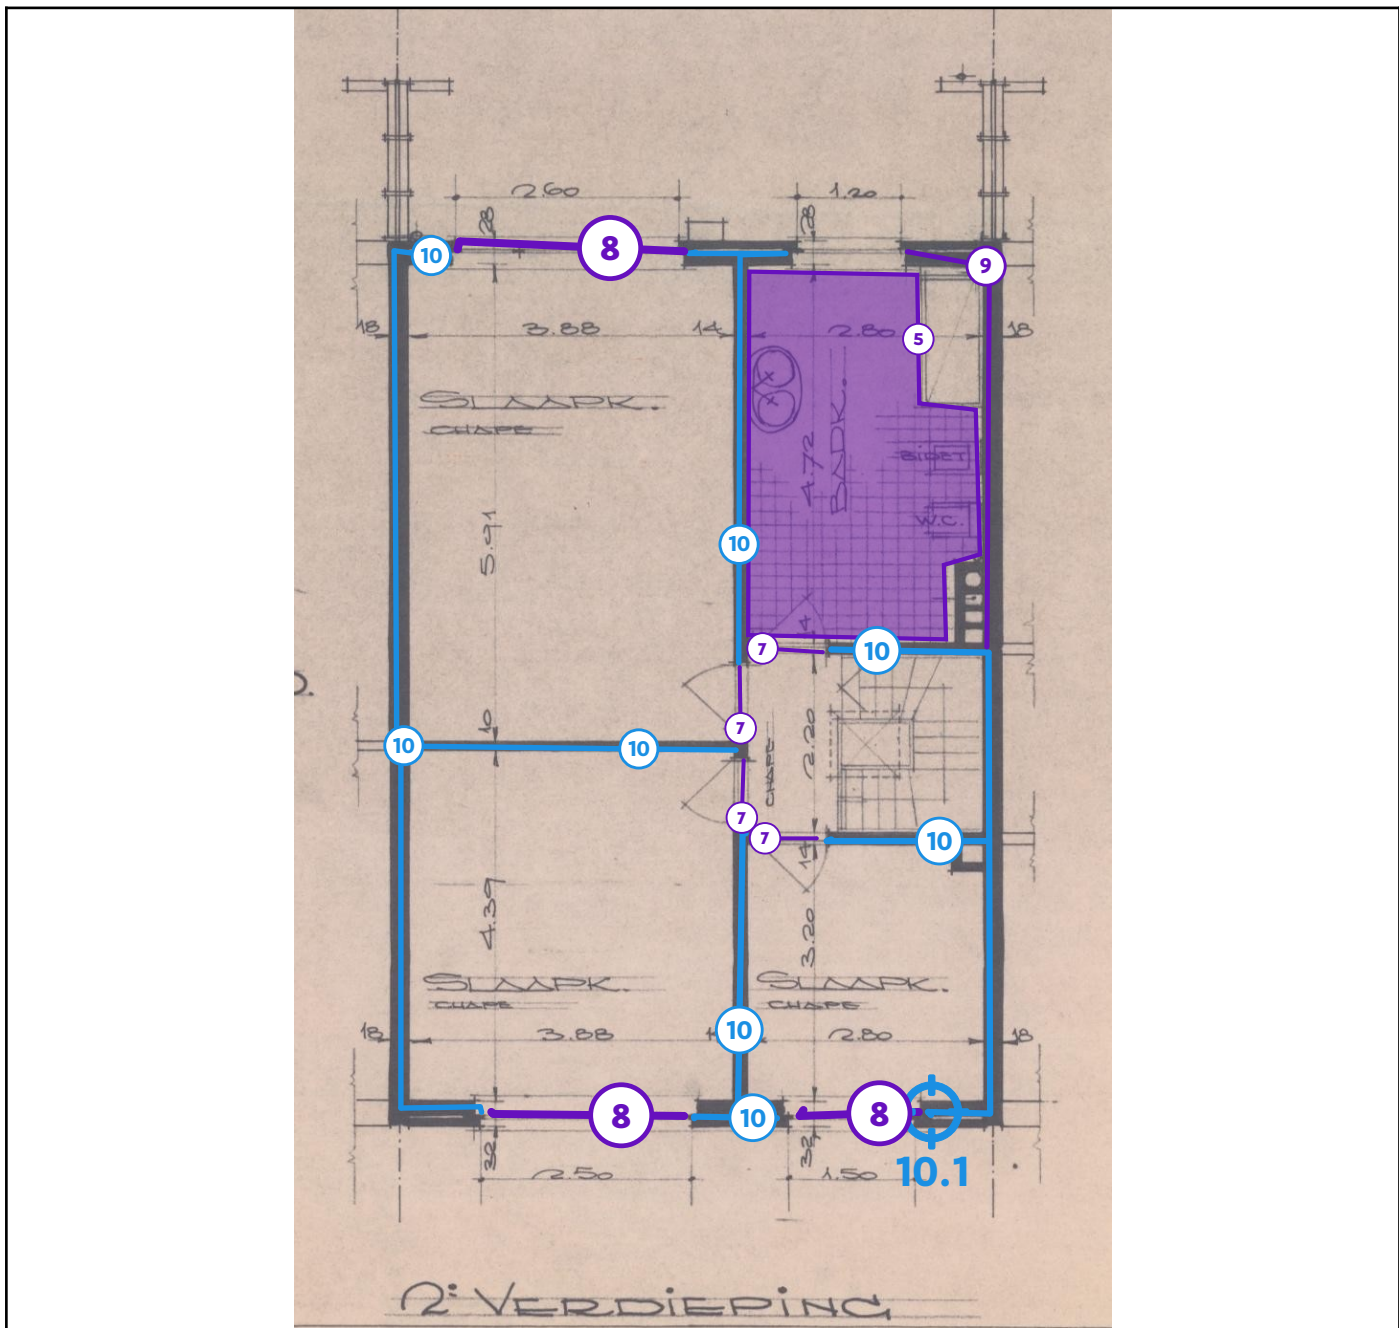
Plan 1.5: IMG_6820

Beschrijving	Type	Actie
5. Vloertegels	Advies	-
7. Dorpels	Advies	-
8. Vensterbanken	Advies	-

9. Faiencetegels	Advies	-
10. Pleisterwerk wanden	Geen asbest	-
10.1 Code: 0.01	Mengmonster	-

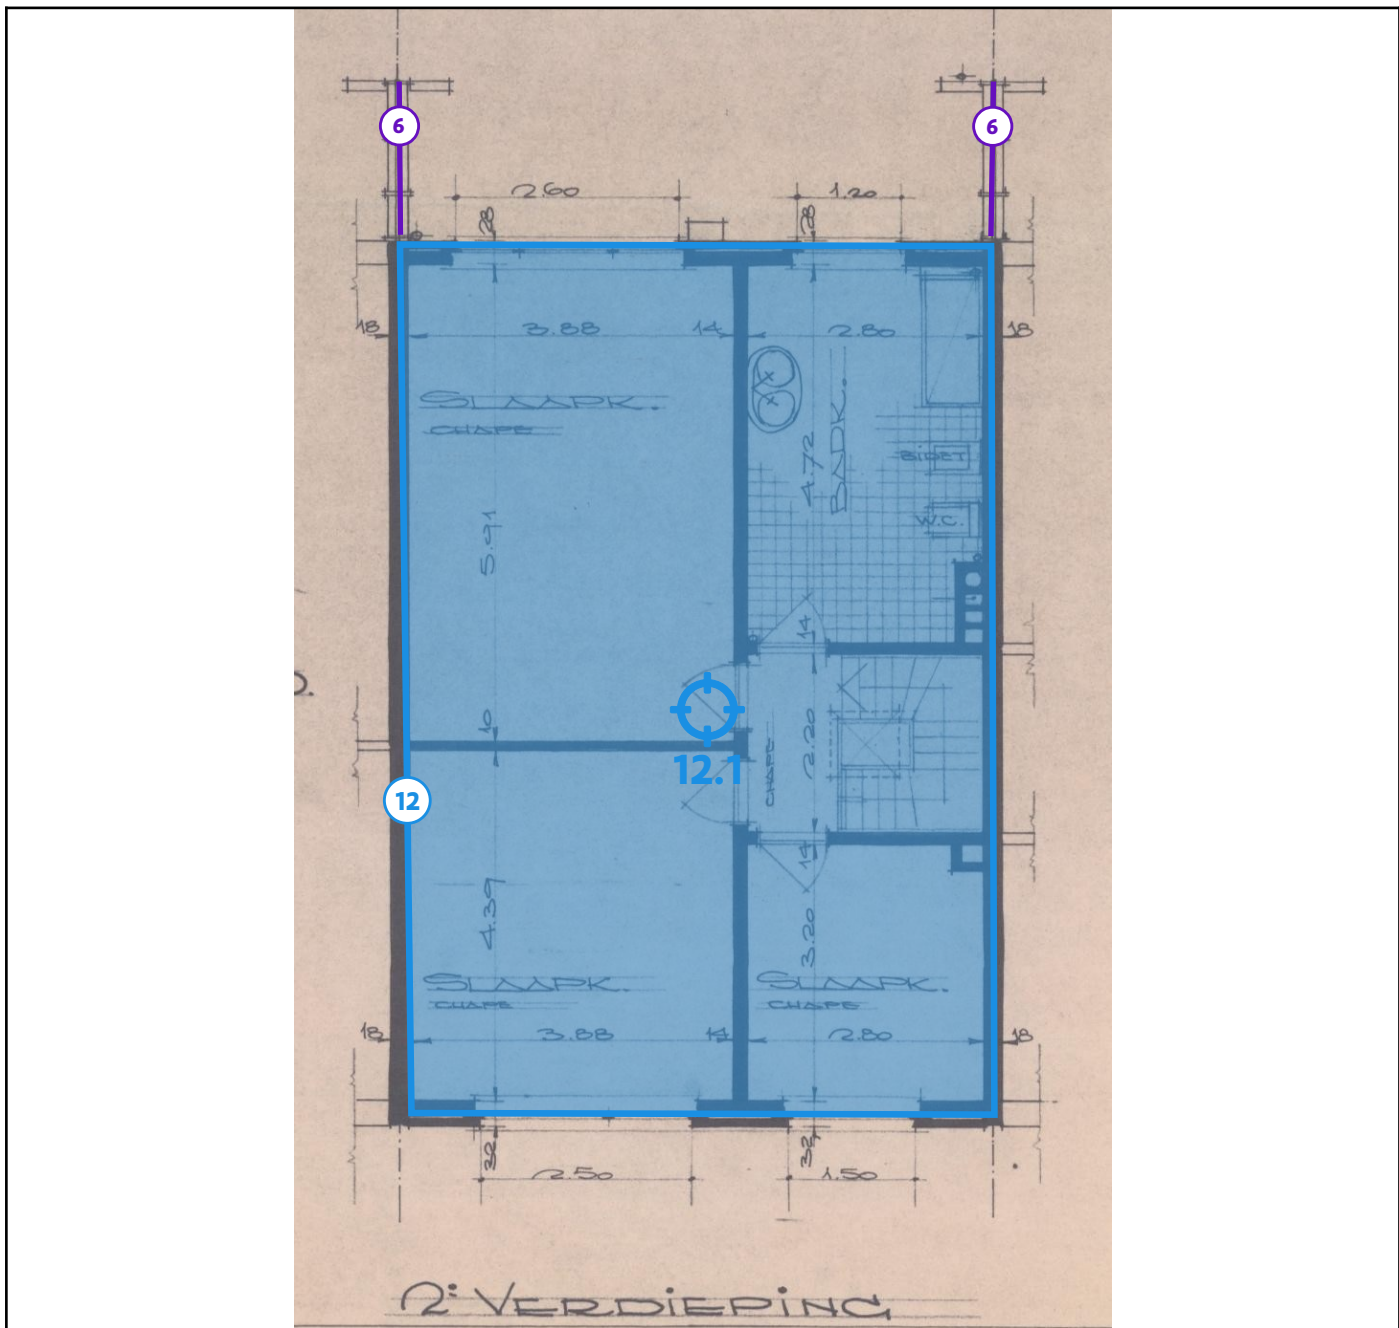
Plan 1.6: IMG_6820

Beschrijving	Type	Actie
6. Deksteen	Advies	-
12. Pleisterwerk plafonds	Geen asbest	-
12.1 Code: 0.02	Mengmonster	-

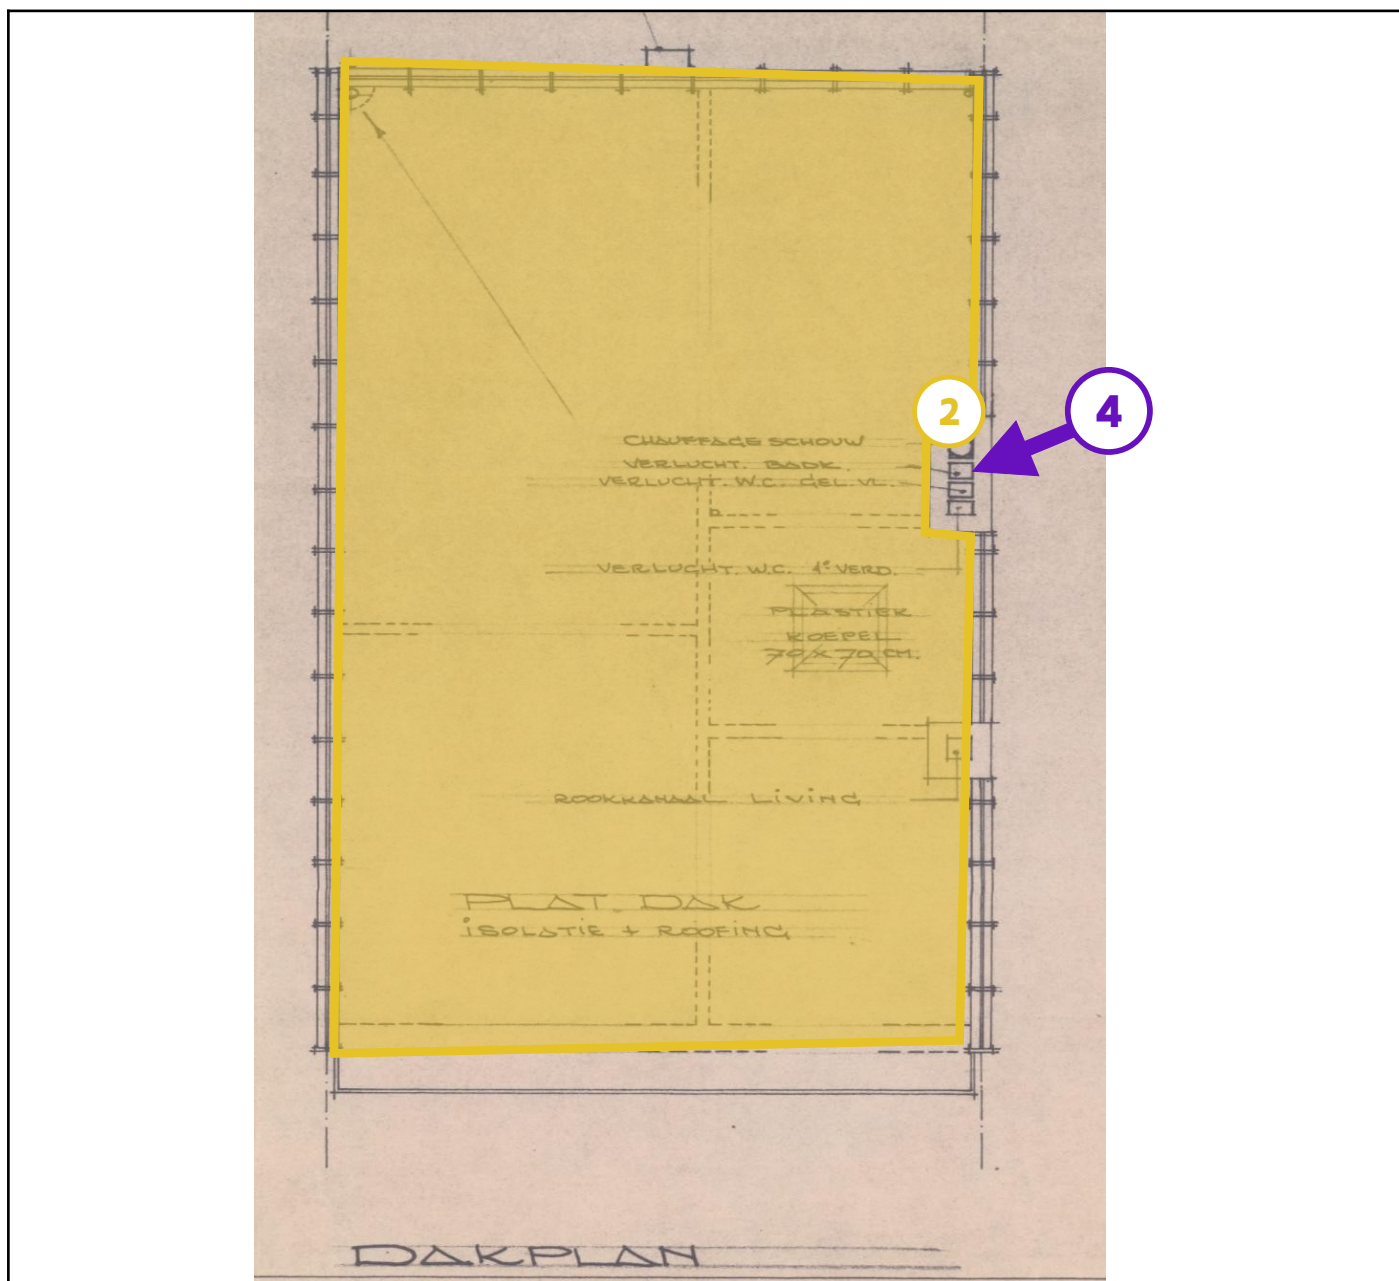
Plan 1.7: IMG_6821

Beschrijving	Type	Actie
2. Roofing	Asbestmateriaal	Zorgvuldig beheren
4. Schouw	Beperking	-
